RID: 7. Tagung der ständigen Arbeitsgruppe des RID-Fachausschusses
(Bern, 22. – 24. November 2016)

Thema: Bericht über den Eisenbahnunfall in Tilburg am 6. März 2015

Mitteilung der Niederlande

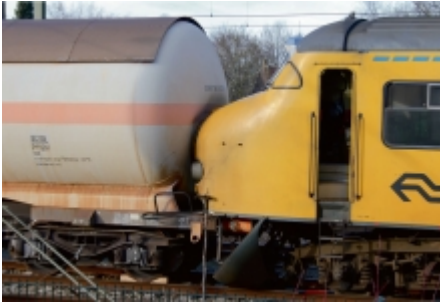
Die Kollision

fahrzeugführer des Reisezuges nahm das Halt zeigende Signal jedoch nicht wahr. Der Reisezug kollidierte mit dem Güterzug. Der vordere Teil des Reisezuges kletterte während der Kollision auf den letzten Kesselwagen auf und kam erst beim Kontakt mit dem mit Butadien befüllten Tank des Kesselwagens zum Halten.

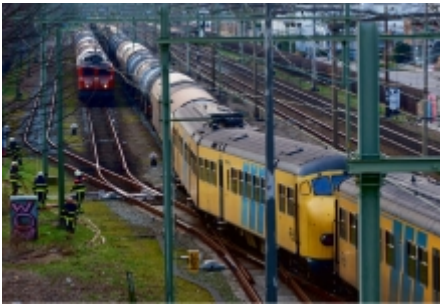
Die Situation

4. Der Güterzug kam aus dem Chemiepark Chemelot in Süd-Limburg und war auf dem Weg nach Rotterdam. Aufgrund einer Fahrplanänderung fuhr der Zug drei Stunden später ab als geplant, und der Beförderer entschied, in Tilburg zu halten, um einen Wechsel des Triebfahrzeugführers zu ermöglichen. Bei der Anfrage der Halteerlaubnis waren die Angaben betreffend die Zuglänge unzutreffend, woraufhin die Verkehrsleitung den Zug auf ein zu kurzes Nebengleis leitete. Dadurch befand sich der letzte Wagen so nah an einer Weiche, dass das Signal für den Reisezug auf "Halt" geschaltet blieb. Der Trieb-

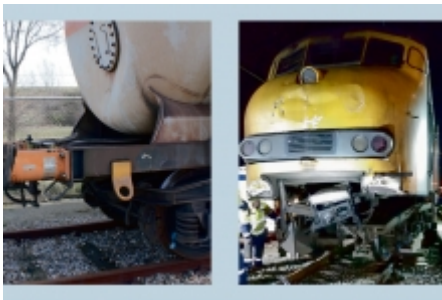
Der Schaden

6. Da der Reisezug ein älteres, noch nicht mit Puffern ausgerüstetes Modell war, kletterte der vordere Teil des Reisezuges während der Kollision auf den Güterzug auf und kam erst beim Kontakt mit dem Tank des Butadien-Kesselwagens zum Stehen.

7. Dieses "Aufklettern" des Reisezuges war möglich, weil der Kesselwagen nicht mit einem Überpufferungsschutz ausgerüstet war. Solche Schutzeinrichtungen sind für mit sehr giftigen Stoffen befüllte Kesselwagen obligatorisch.

9. Die niederländische Sicherheitsbehörde unterstrich in ihrem Bericht, wie wichtig die Verantwortlichkeit der gesamten Beförderungskette ist. Sie empfiehlt Eisenbahnunternehmen, keine betrieblichen Entscheidungen zu treffen, durch die sich bekannte und kontrollierte Sicherheitsrisiken erhöhen. Ferner empfiehlt sie, dass Eisenbahnunternehmen des Personenverkehrs auf zur Gefahrgutbeförderung genutzten Strecken keine Züge mit schlechter Kollisionskompatibilität verwenden sollten.
10. Abschließend ist die Behörde der Ansicht, dass das Ministerium für Infrastruktur und Umwelt verfügen sollte, dass alle Kesselwagen-Baumuster gegen Überpufferung zu schützen sind und dass kein mit gefährlichen Gütern beladener Wagen das Zugende bilden darf.
