OTIF/RID/CE/GTP/2017/11

RID: 8. Tagung der ständigen Arbeitsgruppe des RID-Fachausschusses
(Utrecht, 20. bis 24. November 2017)

Thema: Zwischenfall am 12. Oktober 2016 in Offenburg

Information Deutschlands

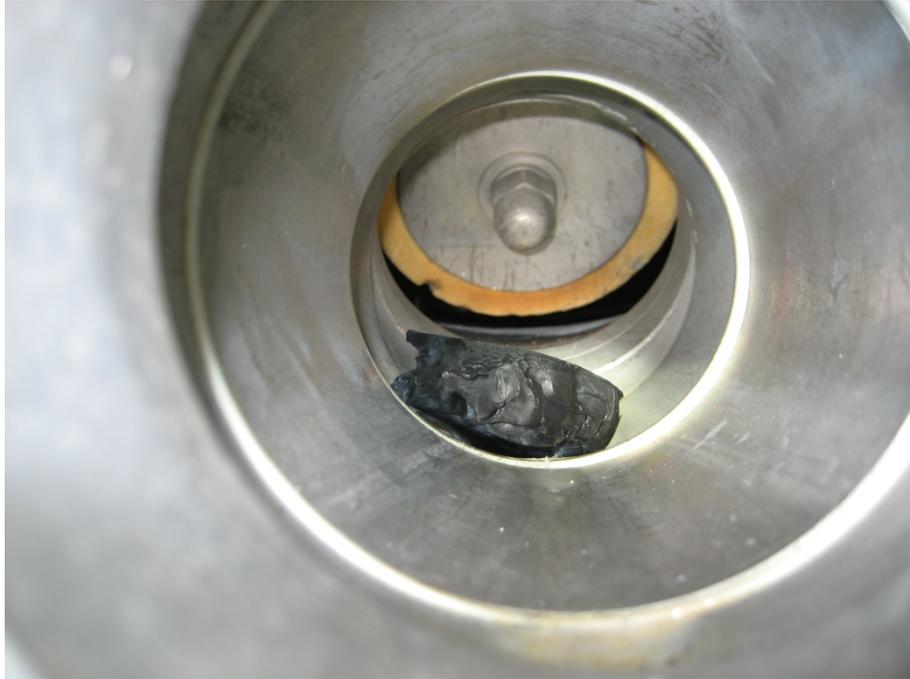
8. Das Eisenbahn-Bundesamt ordnete eine außerordentliche Prüfung des Tankcontainers nach Absatz 6.8.2.4.4 RID an. Bei einer visuellen Kontrolle des Bodenventils wurde festgestellt, dass sich ein größerer Fremdkörper im Bodenauslauf des Tankcontainers befand. Bei dem Fremdkörper handelte es sich um ein ca. 6 cm langes und 3 cm breites Stück Gummi, welches jedoch nicht vom Tankcontainer selbst stammte (siehe Bild 1).

Bild 1: Fremdkörper im Bodenauslauf

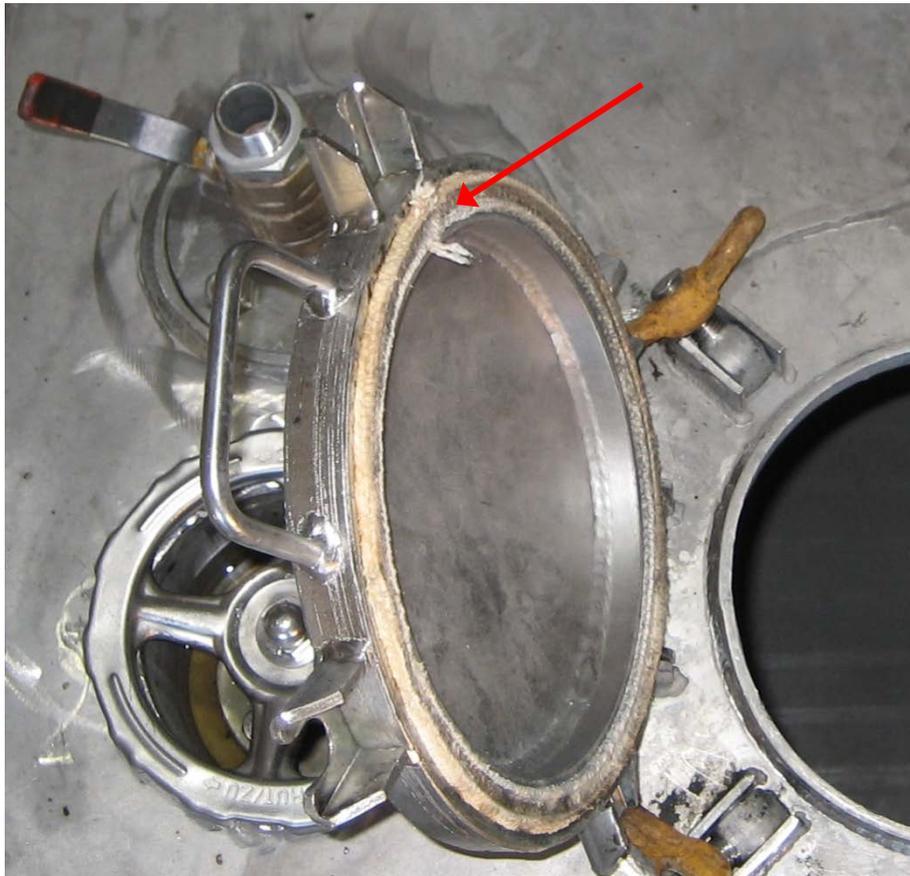
9. Bei der Kontrolle der Domdeckeldichtungen wurde festgestellt, dass die Dichtungen aller vier Domdeckel Beschädigungen aufwiesen (siehe Bild 2). Zudem fiel bei der Kontrolle des mittleren Domkastens auf, dass von den Berstscheiben der Sicherheitsventile die Typenschilder abgetrennt worden waren. Die abgetrennten Typenschilder waren auf den Anschlussflansch der Sicherheitsventile aufgeschweißt worden (siehe Bild 3).

- Undichtigkeiten an allen vier Domdeckeln des Tankcontainers; dies erklärt die Produktaustritte im Bereich der Domdeckel;
 - Flanschverbindungen beider Sicherheitsventile undicht.

Bild 2: Beschädigung der Dichtung eines Domdeckels

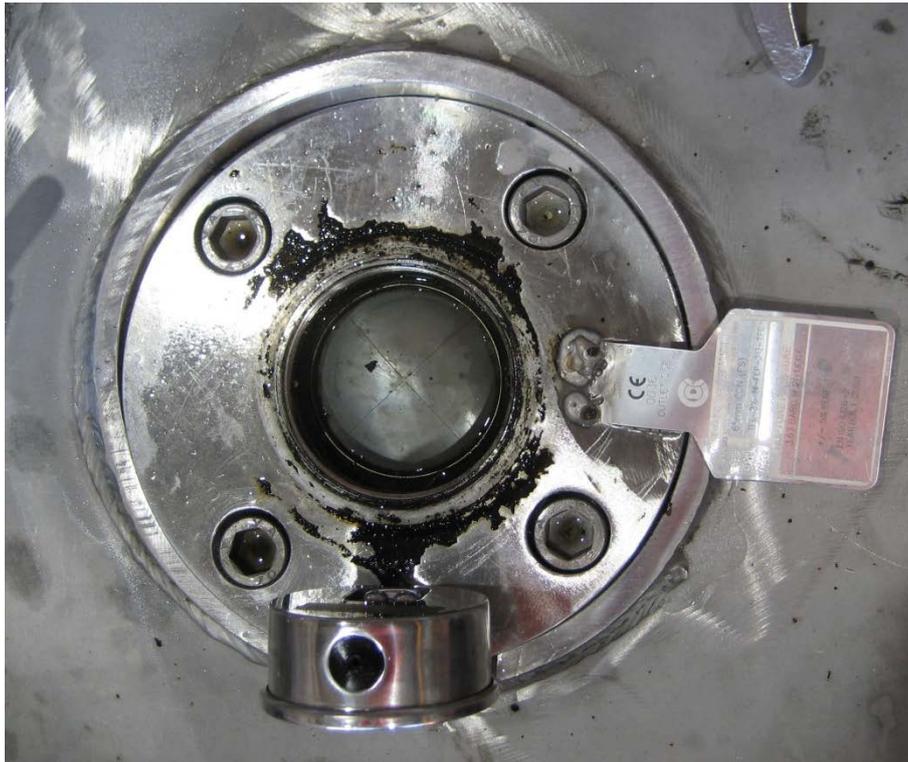
11. Im Anschluss an die Druckprüfung wurden die beiden Sicherheitsventile des Tankcontainers demontiert. Hierbei wurden Verunreinigungen zwischen den Berstscheiben und den Sicherheitsventilen festgestellt, welche auf Undichtigkeiten im Bereich der Flansche hinwiesen (siehe Bild 3). Abgesehen von den abgetrennten Typenschildern, welche eine Identifikation der Berstscheiben unmöglich machten, waren die verbauten Berstscheiben intakt. Die Funktion der beiden Sicherheitsventile wurde mit Hilfe eines Prüfstandes kontrolliert. Das in Fahrtrichtung linke Sicherheitsventil, welches gemäß Typenschild einen Ansprechdruck von 3,71 bar haben sollte, öffnete bereits bei 2,0 bar. Das in Fahrtrichtung rechte Sicherheitsventil, welches gemäß Typenschild einen Ansprechdruck von 3,31 bar haben sollte, öffnete ebenfalls bei 2,0 bar. Somit war bei keinem der beiden Sicherheitsventile die korrekte Funktion gegeben.

Bild 3: Abgetrenntes Typenschild einer Berstscheibe, aufgeschweißt am Anschlussflansch des Sicherheitsventils

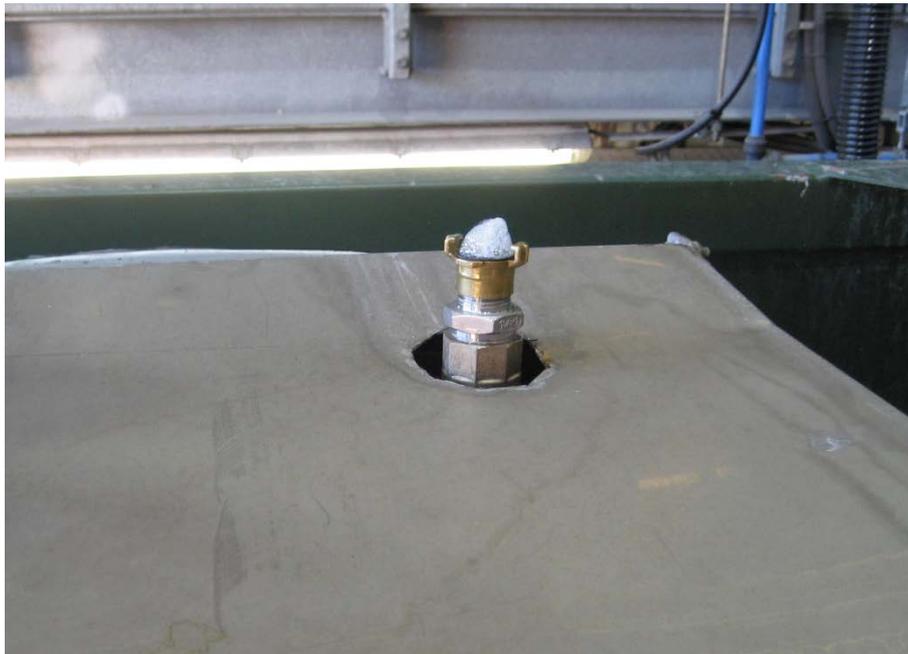
12. Der Gaspindelstützen des Tankcontainers stand ca. 5,5 cm über die lichte Höhe des Tankcontainers bzw. des Domkastens über. Um die Domkastenabdeckung schließen zu können, wurde offensichtlich ein Loch in die Abdeckung geschnitten (siehe Bild 4). Da die Gefahr bestand, dass es beim Stapeln von Tankcontainern (beispielsweise in Umschlagterminals) zu Beschädigungen an anderen Tankcontainern durch den überstehenden Anschluss kommen kann, wurde dieser demontiert.

Bild 4: Gaspindelstutzen mit Ausschnitt der Domkastenabdeckung
