Le rapport ci-après utilise le « modèle de rapport sur des événements survenus pendant le transport de marchandises dangereuses » prévu au 1.8.5.4 du RID.

Objet : Rapport sur l'accident ferroviaire du 6 mars 2015 à Tilbourg

Transmis par les Pays-Bas

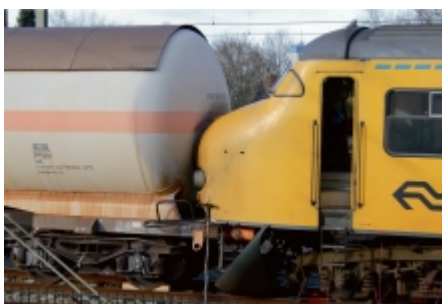
6. De modèle ancien, le train de voyageurs n'était pas équipé de tampons et sa partie avant est donc passée au-dessus des tampons du wagon-citerne pour finir contre la citerne de butadiène.

La collision

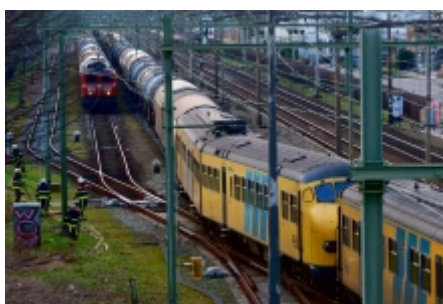
La localisation

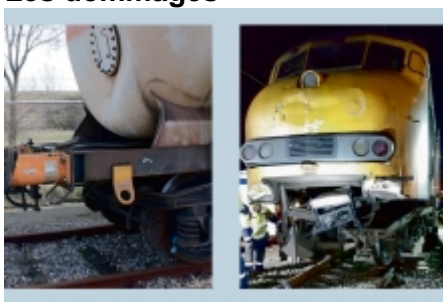
2. Le 6 mars 2015 à Tilbourg, aux Pays-Bas, un train de voyageurs est entré en collision avec un train de marchandises transportant des matières dangereuses en stationnement. L'accident a fait huit blessés légers dans le train de voyageurs. Le dernier wagon-citerne du train de marchandises a été endommagé et il y a eu fuite de butadiènes (n° ONU 1010). Quelques agents de police se sont sentis mal après avoir inhalé les gaz relâchés.

7. Si cela a pu se produire, c'est que le wagon-citerne n'était pas équipé de dispositifs anti-chevauchement des tampons, lesquels ne sont obligatoires que pour les wagons-citernes contenant des matières très toxiques.

Les dommages

9. La commission néerlandaise pour la sécurité a insisté dans son rapport sur l'importance des responsabilités dans la chaîne logistique. Elle recommande aux sociétés ferroviaires de ne pas prendre de décisions d'exploitation débouchant sur un accroissement des risques de sécurité existants et gérés. Elle préconise également aux entreprises ferroviaires de transport de voyageurs de ne pas utiliser de types de trains peu équipés contre les collisions sur les itinéraires désignés pour le transport de marchandises dangereuses.
10. En outre, la commission est d'avis que le ministre de l'infrastructure et de l'environnement devrait exiger que tous les types de wagons-citernes soient protégés contre le chevauchement des tampons et que le dernier wagon des trains de marchandises ne puisse pas contenir de marchandises dangereuses.

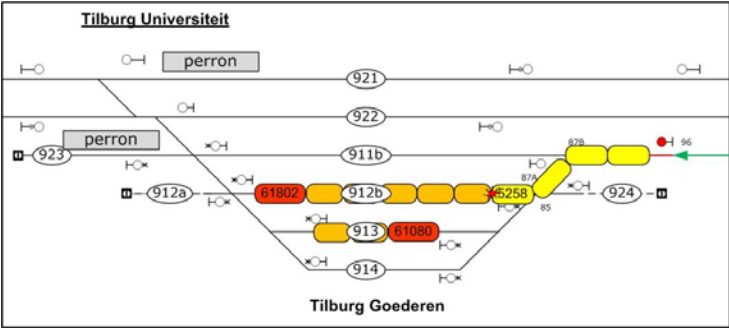
Vue d'ensemble du site
