OTIF/RID/RC/2011/51
(ECE/TRANS/WP.15/AC.1/2011/51)

Gemeinsame Tagung des RID-Fachausschusses und der
Arbeitsgruppe für die Beförderung gefährlicher Güter
(Genf, 13. bis 23. September 2011)

Zusätzliche Maßnahmen nach der Entleerung von Flüssiggastanks während der Frostperiode

Mitteilung Frankreichs

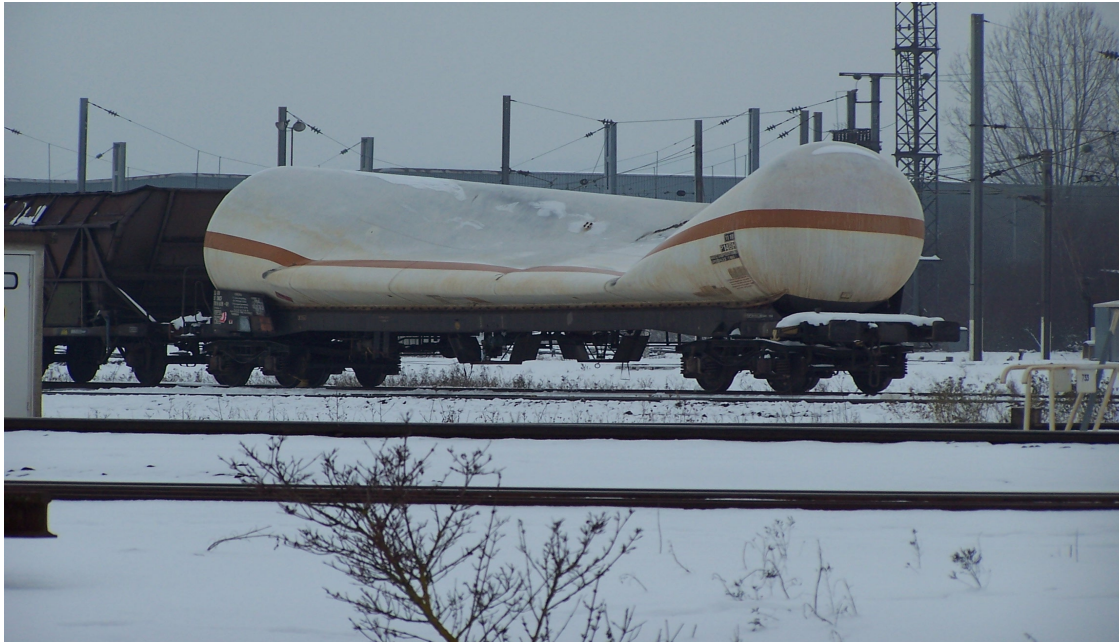
1. Ein ungereinigter leerer Kesselwagen, der Rückstände von Butadien (UN 1010) enthielt, war eine bestimmte Zeit bei sehr niedrigen Temperaturen abgestellt (vom Zeitpunkt der Entleerung am 20. Dezember bis zum 27. Dezember 2010). Die Temperatur erreichte am 27. Dezember 2010 den tiefsten Wert von -18 °C .
2. Infolge des Auftretens eines Unterdrucks nach einer vermutlichen Verflüssigung des verbleibenden Butadiens ereignete sich eine heftige "Retraktion" des Tanks.

3. Die Produktrestmenge im Tank wurde auf 870 kg geschätzt.
4. Dieses Ereignis hat bis auf den Tank selbst keine weitreichenden Folgen gehabt, da der Wagen in einem Rangierbahnhof abgestellt war. Angesichts der Tatsache, dass Teile des verformten Tanks in das Lichtraumprofil ragten, hätten bei der Beförderung jedoch weitaus schlimmere Folgen auftreten können.

"4.3.3.3.4 In Perioden mit Frostgefahr müssen während oder nach dem Entleeren von Tanks, in denen verflüssigte Gase befördert werden, durch das Befüllen mit Stickstoff oder einem anderen inerten Gas zur Aufrechterhaltung eines ausreichenden Drucks im Tank Maßnahmen getroffen werden, um die Tanks gegen die Gefahren einer Verformung infolge eines Unterdrucks zu schützen."

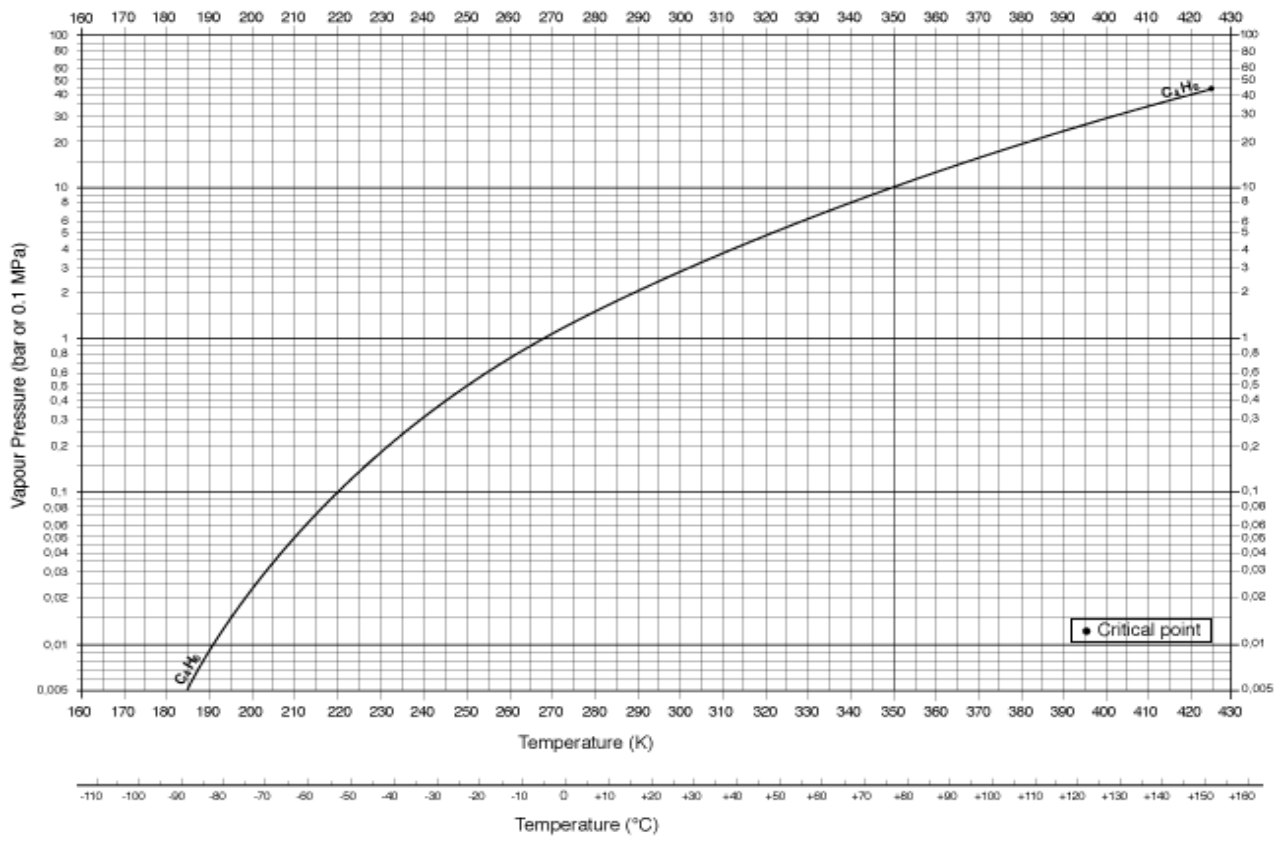
Die Dampfdruckkurve von Butadien macht deutlich, dass ein solcher Tank nicht dafür ausgelegt war, einem Unterdruck bei -20 °C standzuhalten (was die Verformung erklärt).
