**OTIF/RID/CE/GTP/2012/8**

**RID: 1. Tagung der ständigen Arbeitsgruppe des RID-Fachausschusses  
(Riga, 12. – 15. November 2012)**

**Betreff: Bericht über einen Eisenbahnunfall im Rangierbahnhof Kijfhoek  
(bei Zwijndrecht) am 14. Januar 2011**

**Antrag der Niederlande**

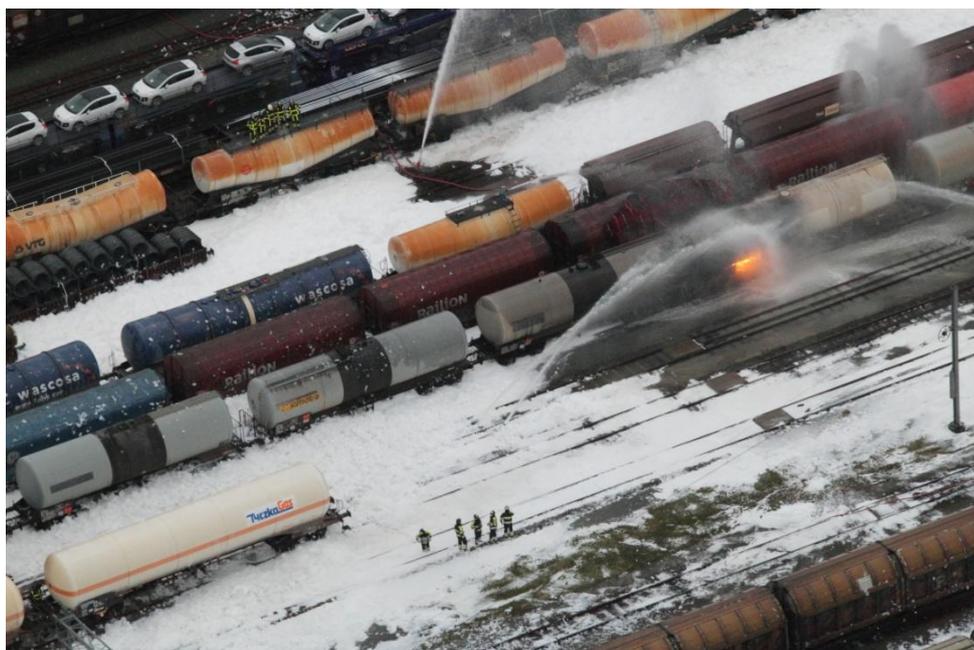
Foto 1

Kijfhoek Gleis Nr.	Betroffene Wagen und gefährliche Güter (siehe auch Foto 1)
132	mit Stahl beladene gedeckte Wagen (1 Wagen fing Feuer)
131	20 mit UN 1170 Ethanol befüllte Kesselwagen (1 Wagen fing Feuer), 2 mit UN 1131 befüllte Kesselwagen, ein leerer und nach der Beförderung von UN 2447 ungereinigter Kesselwagen und ein mit einem leeren und nach der Beförderung von UN 3394 ungereinigten Tankcontainer beladener Wagen
130	leeres Gleis
129	23 Kesselwagen, leer und von Flüssiggas (LPG) gereinigt

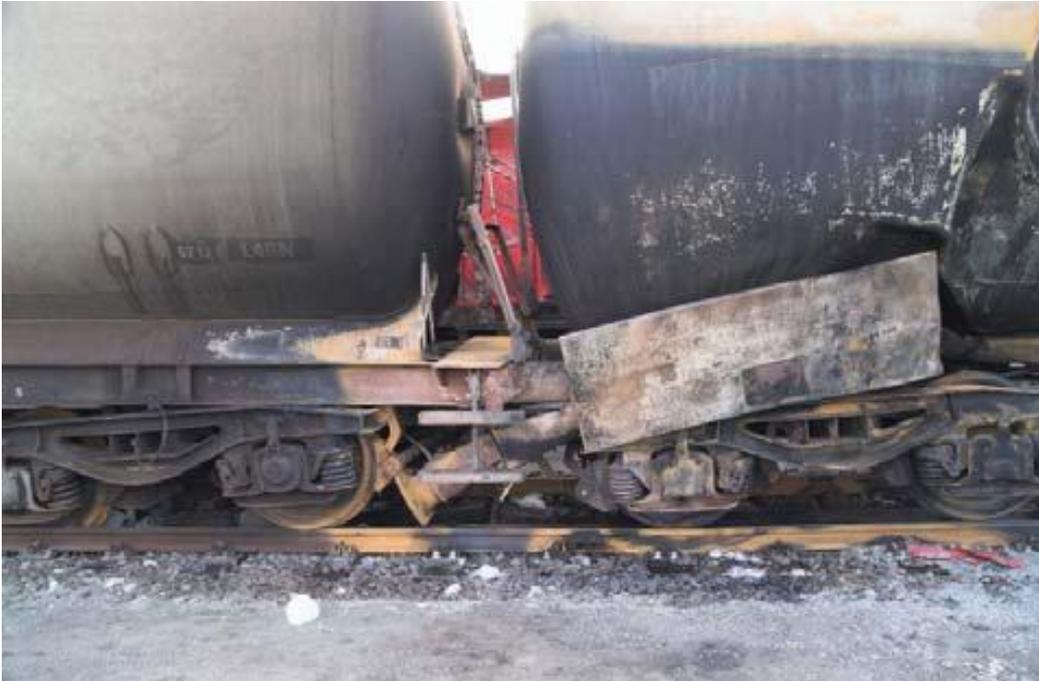
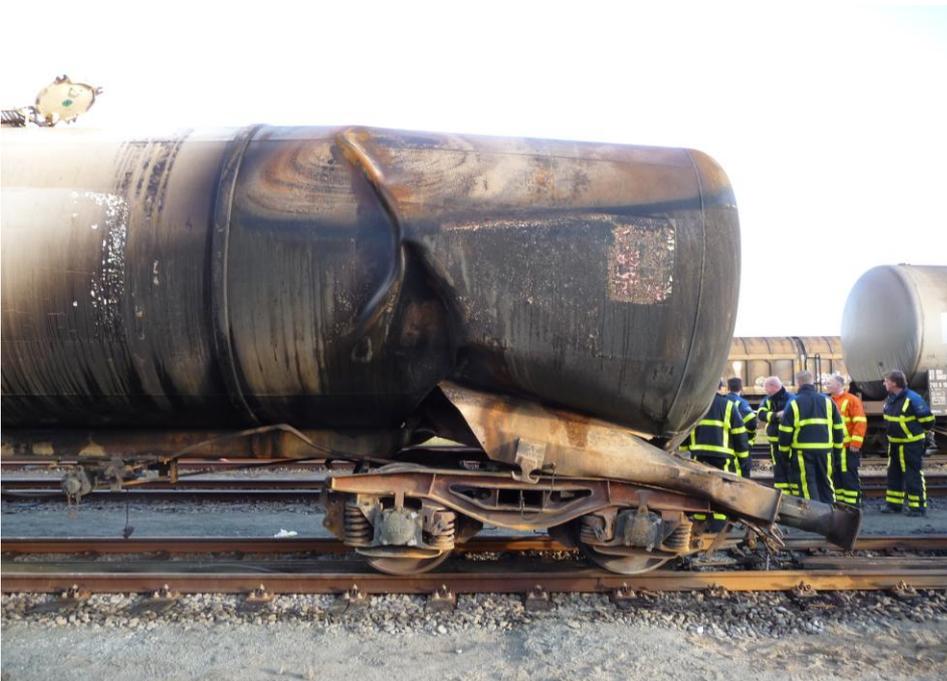
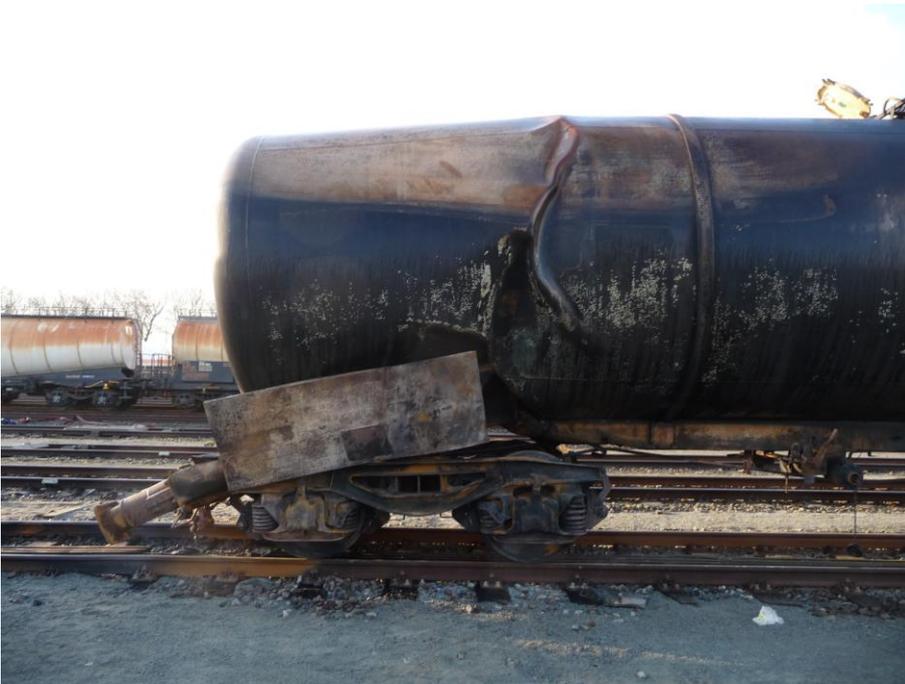
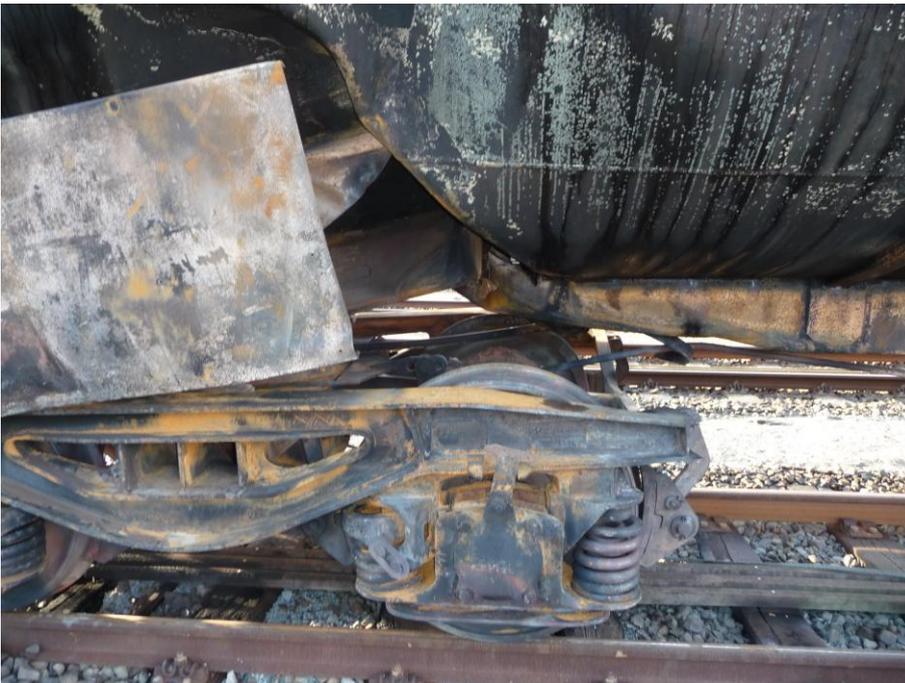
**Fotos von ausgebrannten Kesselwagen mit verbogenen Längsträgern**

Nach der ersten Kollision rollte eine Wagengruppe zurück. Das Schadensbild und eine Berechnung zeigen, dass die zweite Kollision die schwerere war und der Aufprall sich bei 24 km/h ereignet hat. Durch diese Kollisionen haben sich die Rahmen einiger Wagen verbogen. Der Rahmen eines Wagens wurde so stark verbogen, dass es zu einer Undichtheit des Tanks kam und sich das Ethanol entzündete. Der Rahmen dieses Wagens hatte in der Mitte einen Längsträger. Dieser Längsträger dient der Verbindung beider Wagenenden (zur Aufnahme der Längsdruckkräfte der Puffer) und der Unterstützung des Tanks. Andere Kesselwagen im Zug hatten zwei Längsträger, von denen sich jeweils einer links und einer rechts in Höhe der Puffer befand.

Sowohl bei den ausgebrannten Wagen als auch bei weiteren in der Kollision verwickelten Wagen verbog sich der Rahmen an der gleichen Stelle. Der ausgebrannte Ethanolwagen war am stärksten verbogen, da er den heftigsten Aufprall erlitten hatte (siehe Fotos 3 – 6).

Heutzutage gibt es kollisionssicherere Puffer auf dem Markt (sogenannte Crash-Puffer). Sie können mehr Energie aufnehmen<sup>2</sup>. Diese Crash-Puffer sind nur für gefährlichere Güter als Ethanol verbindlich vorgeschrieben. Crash-Puffer könnten die Unfallfolgen abmildern, die Untersuchungen haben dies aber noch nicht zweifelsfrei bewiesen.

- Die Folgen des Zusammenpralls (Brand) waren relativ gravierend. Es sollte darüber nachgedacht werden, die Kollisionssicherheit von Wagen zu verbessern. Mit Crash-Puffern könnte der Schaden begrenzt werden.
