OTIF/RID/CE/GTP/2012/8

RID : 1^{re} session du groupe de travail permanent de la Commission d'experts du RID
(Riga, 12 – 15 novembre 2012)

Objet : Rapport sur l'accident ferroviaire du 14 janvier 2011 à la gare de triage de
Kijfhoek (près de Zwijndrecht)

Transmis par les Pays-Bas

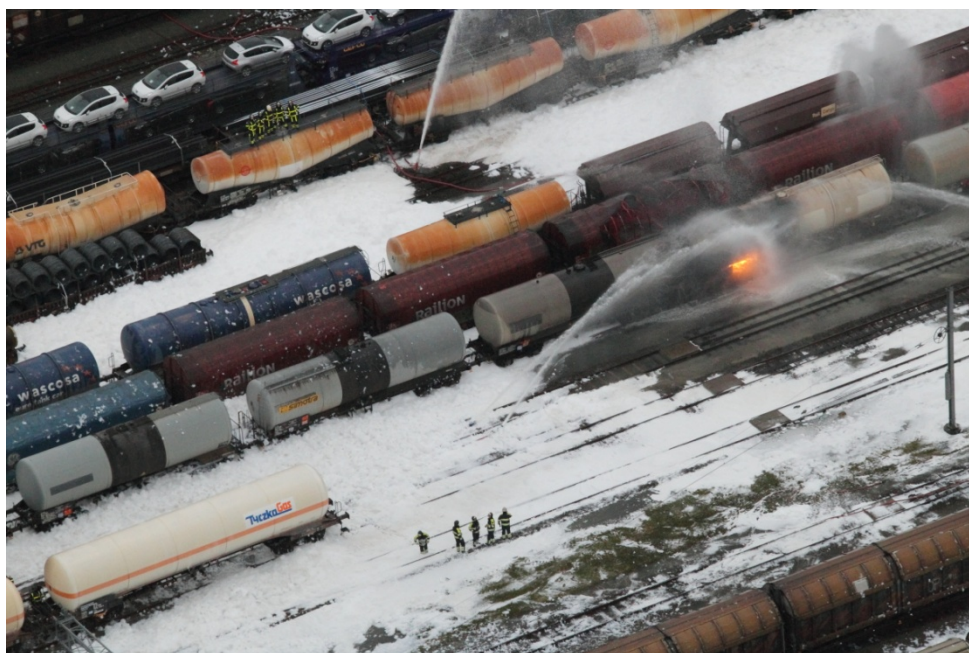
Photo 1

N° de voie à Kijfhoek	Wagons et marchandises dangereuses impliqués (voir aussi photo 1)
132	Wagons couverts chargés d'acier (1 wagon a pris feu)
131	20 wagons-citernes contenant de l'éthanol de No ONU 1170 (1 wagon a pris feu), 2 wagons-citernes avec No ONU 1131, 1 wagon-citerne vide non nettoyé avec No ONU 2447 et 1 wagon chargé d'un conteneur-citerne vide non nettoyé de No ONU 3394
130	Voie vide
129	23 wagons-citernes, vides et nettoyés de tout GPL

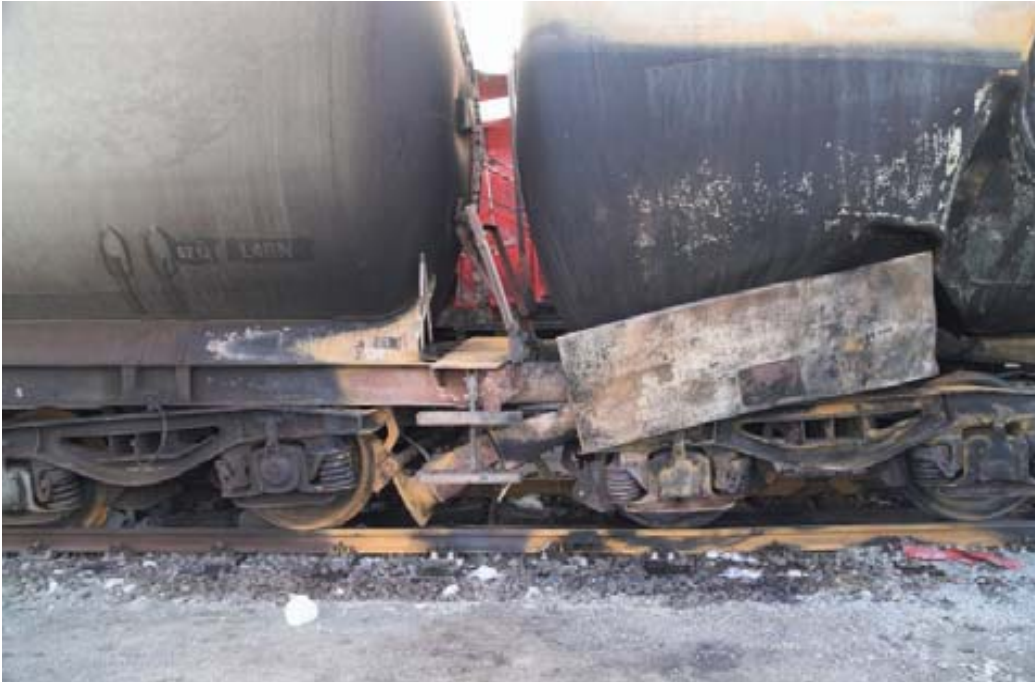
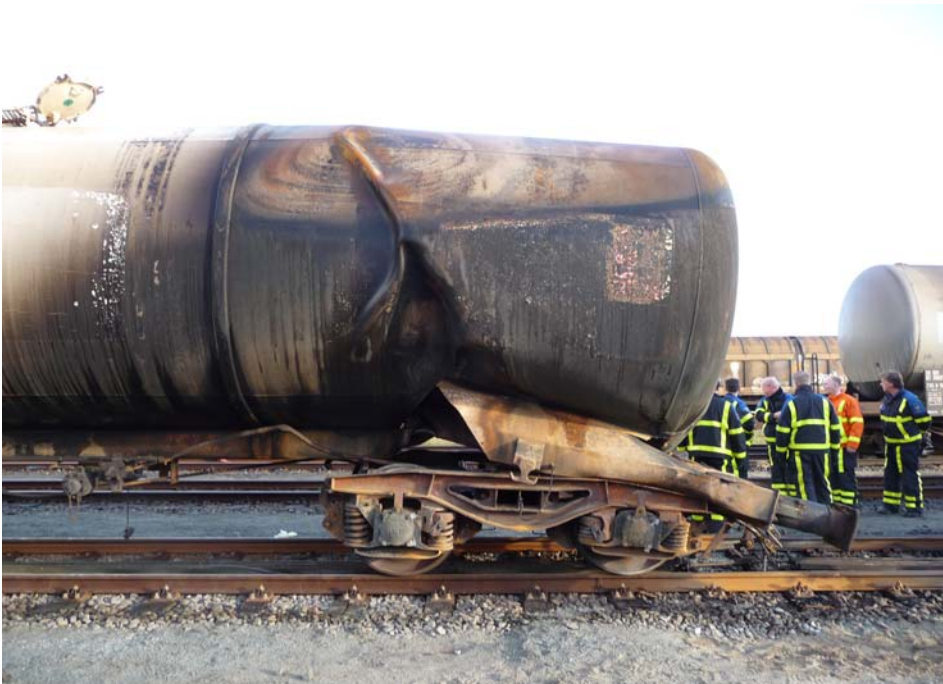
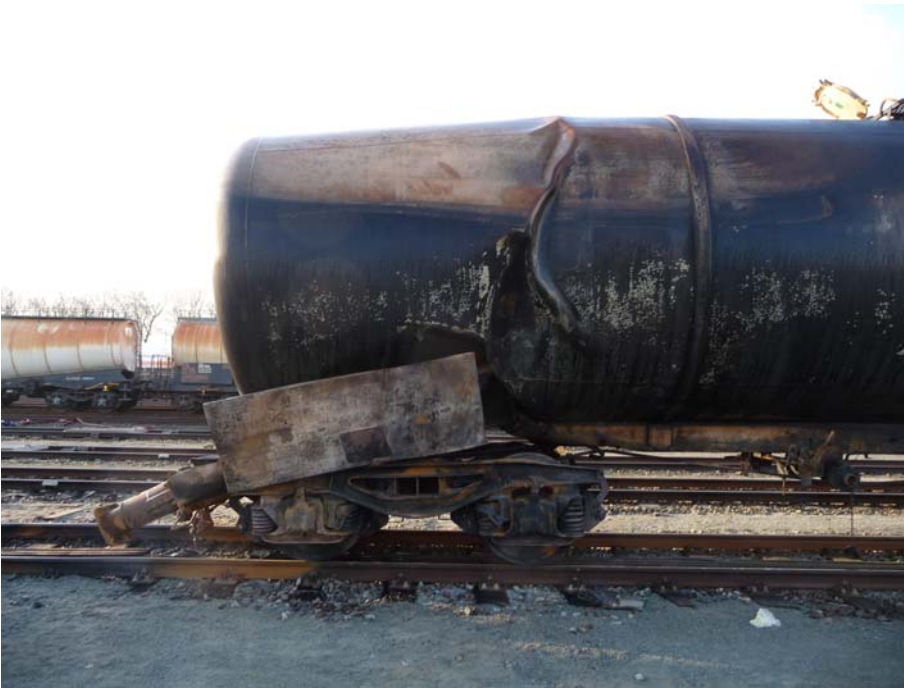
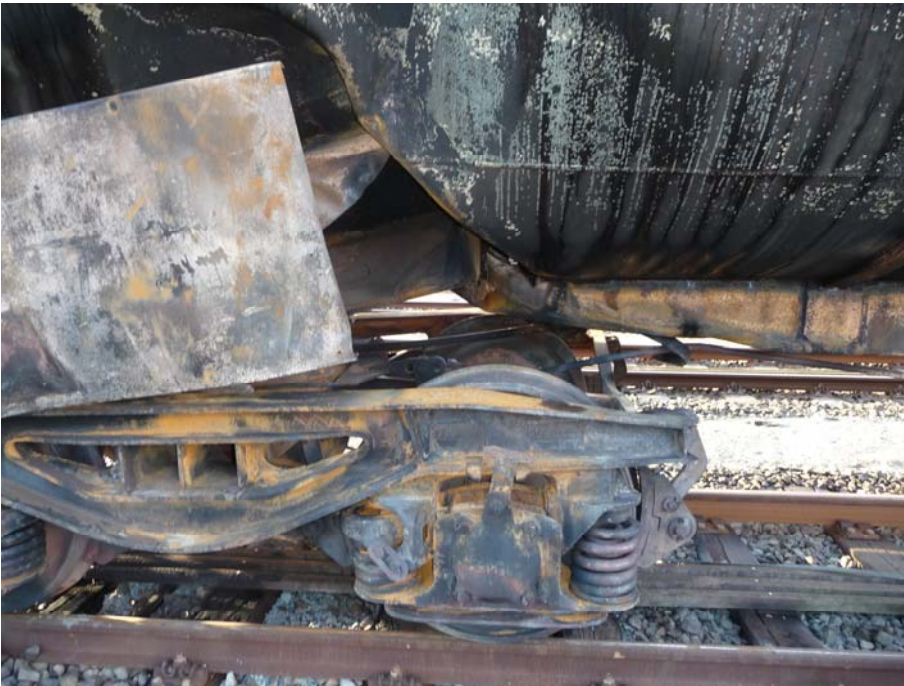
Après la première collision, une rame de wagons est repartie en arrière. La photographie des dommages et des calculs ont montré que la seconde collision a été la plus forte, la vitesse à l'impact étant d'environ 24 km/h. La collision a déformé les châssis de certains wagons. La déformation du châssis de l'un des wagons était telle que de l'éthanol, qui a ensuite pris feu, s'est échappé de la citerne. Le châssis de ce wagon comportait une poutre au milieu du véhicule qui servait à relier les deux extrémités du wagon (pour les efforts longitudinaux venant des tampons) et à supporter la citerne. D'autres wagons-citernes du train étaient dotés de deux poutres, une gauche et une droite, alignées avec les tampons.

Il ne fallait pas s'attendre à ce que les tampons installés absorbent la totalité de la force de l'impact¹. Celui-ci était trop fort. Une partie de l'énergie de l'impact doit être transformée en déformation des wagons, comme cela s'est produit dans l'accident.

Dans le wagon calciné et quelques autres wagons impliqués dans la collision, c'est la même partie du châssis qui a subi une déformation et c'est dans le wagon d'éthanol calciné, qui a subi le plus grand choc, que la déformation était la plus importante (voir photos 3 à 6).

Photos du wagon-citerne calciné avec poutre porteuse déformée

Actuellement, des tampons plus résistants aux chocs (les « tampons anti-crash ») sont commercialisés et peuvent absorber davantage d'énergie². Ces tampons anti-crash ne sont obligatoires que pour des marchandises plus dangereuses que l'éthanol. Des tampons anti-crash auraient peut-être pu limiter les conséquences de l'accident mais l'enquête ne l'a pas démontré avec certitude.

- Les conséquences (incendie) de la collision ont été relativement élevées. Il faut réfléchir à l'amélioration de la résistance au choc des wagons. Les tampons anti-crash peuvent limiter les dommages.
