Betreff: Bericht über Ereignisse bei der Beförderung gefährlicher Güter gemäß Ab-
schnitt 1.8.5 RID – Godinne (Belgien), 11. Mai 2012 – Fortsetzung

Von Belgien eingereicht

**Betreff: Bericht über Ereignisse bei der Beförderung gefährlicher Güter gemäß Ab-
schnitt 1.8.5 RID – Godinne (Belgien), 11. Mai 2012**

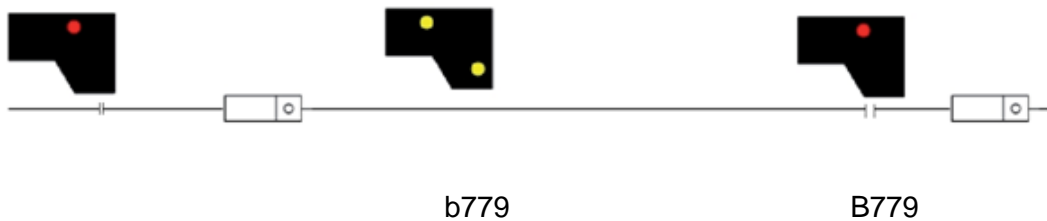
5. Unfallursächlich war ein signaltechnisches Problem. Das Achtungssignals b779 war grün (statt 2 gelben Lichtern), gefolgt von dem roten Signal B779.

Hier die Normalsituation:

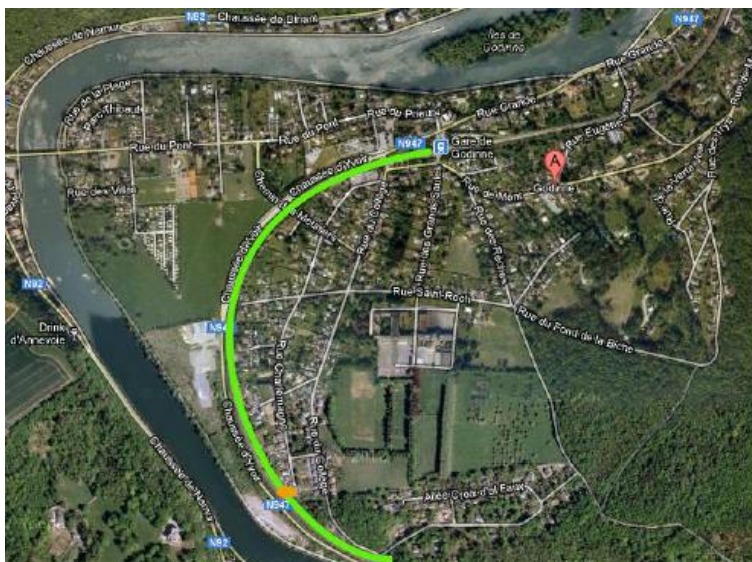
Am Unfalltag war das Signal b779 grün:

6. Aufgrund der topografischen Gegebenheiten konnte der Triebfahrzeugführer in Höhe des Signals b779 weder das folgende rote Haltesignal B779 noch das Ende des vorausfahrenden Zuges sehen. Als er dieses erkannte, konnte er einen Aufprall nicht mehr verhindern, zum Anhalten war es bei einer Geschwindigkeit des Zuges von ca. 85 km/h bereits zu spät.

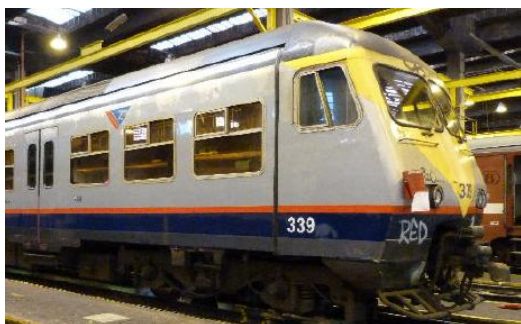
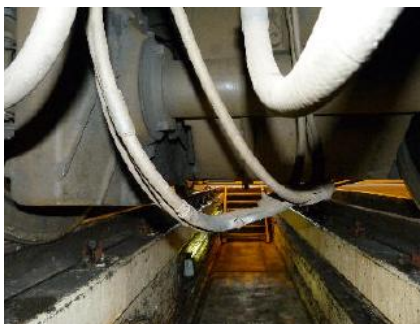
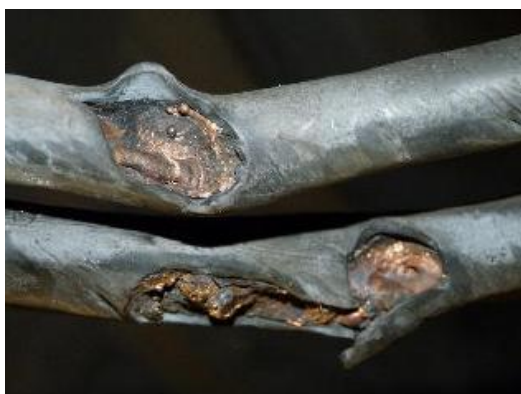
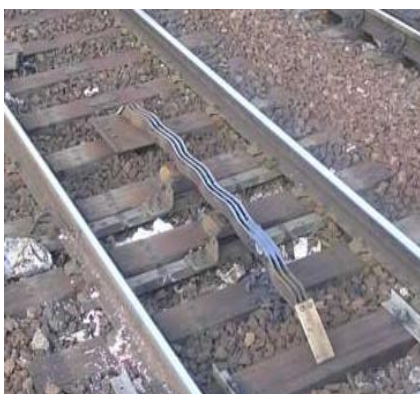
7. Die Signalstörung war durch eine zu hohe Spannung im Steuerstromkreis der Signalanlage aufgrund eines von einem Triebwagen beschädigten Kabels hervorgerufen worden.

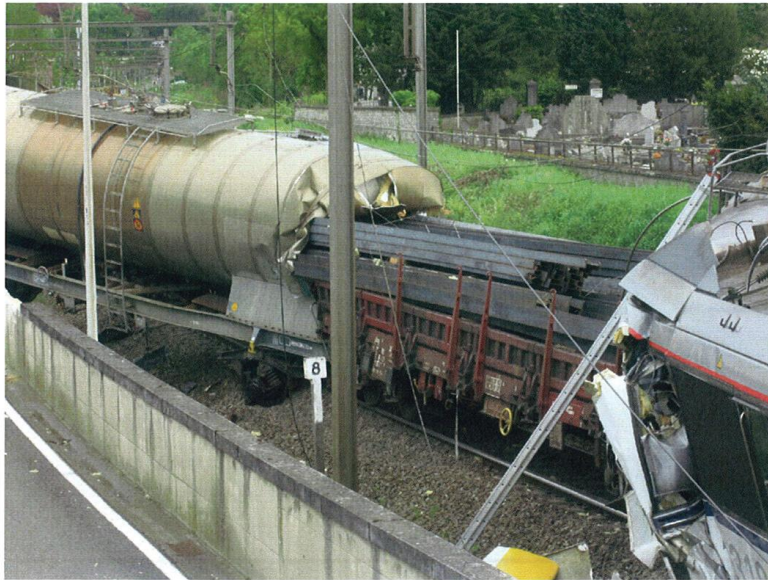
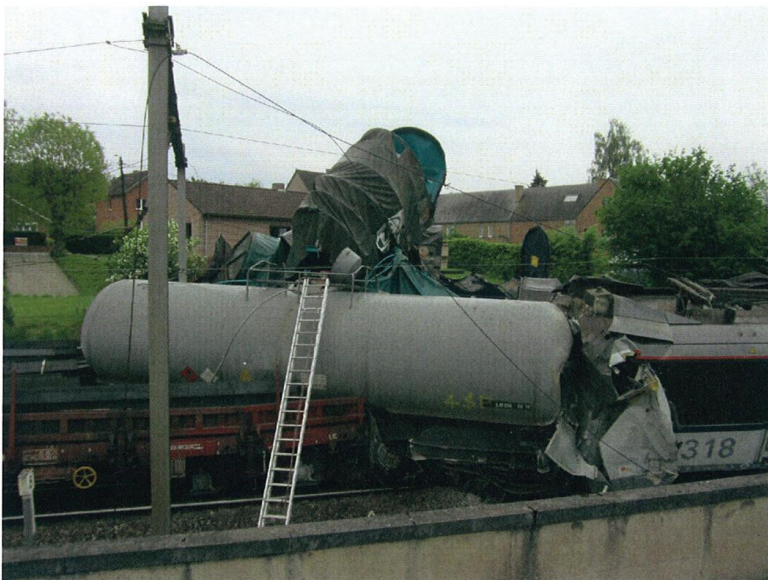
Annexe 3: photos de l'accident de Godinne

2. Folgen des Aufpralls:
 - Der 28. Wagen (letzter mit Kohlenstoffdisulfid 336/1131 befüllter Kesselwagen) erleidet einen starken Aufprall. Er entgleist, aber es kommt nicht zu einem Freiwerden des Inhalts. Vor der Aufgleisung wird der Tank geleert.

- Der 26. Wagen (mit nicht gefährlichen Gütern befüllter Kesselwagen) entgleist und der Tank L10BH wird von den Stahlträgern des 27. Wagens perforiert.

- Der 24. Wagen (mit Butylacrylat, stabilisiert, 39/2348 befüllter Kesselwagen) erleidet einen weniger starken Aufprall. Er entgleist, aber es kommt nicht zu einem Freiwerden des Inhalts. Vor der Evakuierung wird der Tank geleert.
