**OTIF/RID/CE/GTP/2014/18**

**Thema: Bericht über Ereignisse bei der Beförderung gefährlicher Güter gemäß Abschnitt 1.8.5 RID (Hamburg-Billwerder, 3. Juli 2013)**

**Auszug aus dem Bericht des Eisenbahn-Bundesamtes (EBA)**  
**(Außenstelle Hamburg/Schwerin) vom 4. Juli 2013**

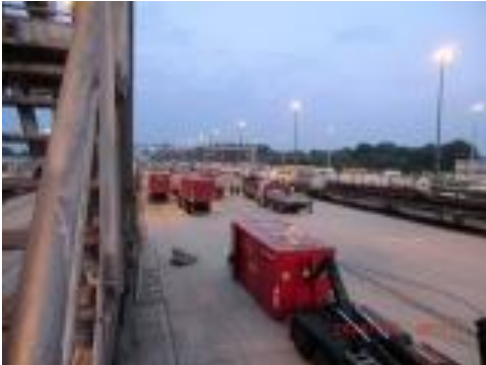
Am 4. Juli 2013 wurde das EBA vom Umschlagbahnhof Hamburg-Billwerder über die Leckage an einem Tankcontainer (Ereignis: 3. Juli 2013 gegen 19:40 Uhr) informiert. Es sollten ca. 2.400 Liter Hexanol ausgetreten sein, und die Feuerwehr Hamburg war mit einer größeren Anzahl von Einsatzkräften tätig.

Bild 1: Einsatzstelle während des Einsatzes

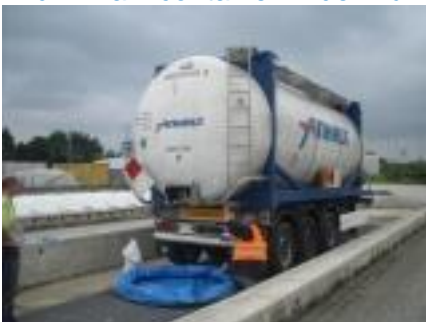
Bild 2: Tankcontainer in der Auffangwanne am nächsten Tag

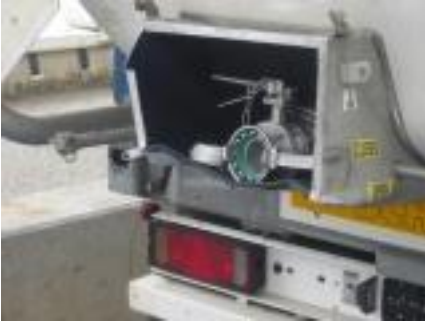
Bild 3: Detailaufnahme vom nach oben geknickten Armaturenkasten

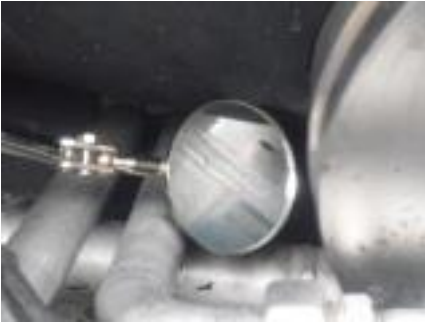
Bild 4: Betroffene Schweißnaht

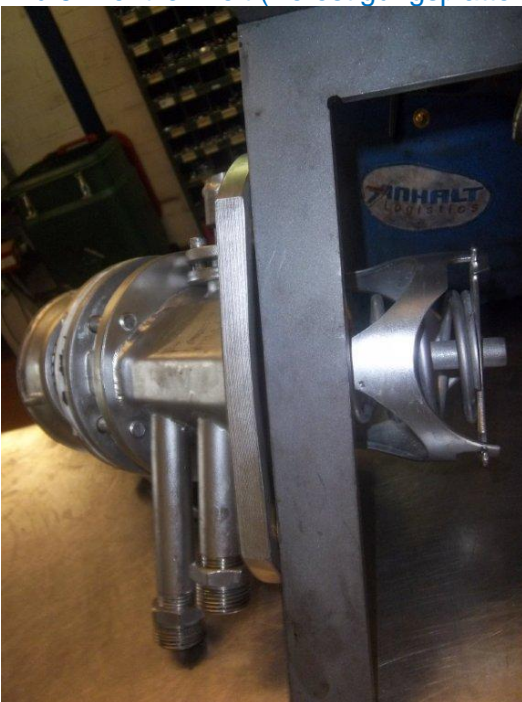
In der Werkstatt wurden die beschädigten Teile ausgebaut. Deutlich erkennbar war die Wölbung in der Befestigungsplatte der Ventile.

Bild 5: Ventileinheit (Befestigungsplatte ist gewölbt)

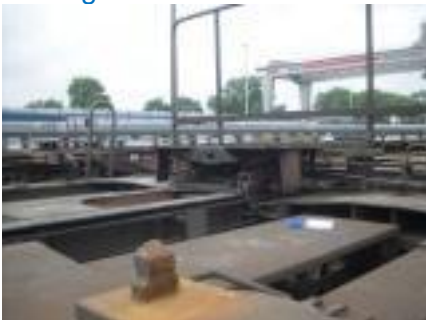
Bild 9: Im Vordergrund ist ein Aufsatzpfen für die Aufnahme der Ladeeinheit zu sehen und im Hintergrund der Stützbock für die Aufnahme des "Sattelzapfens" des Trailers.

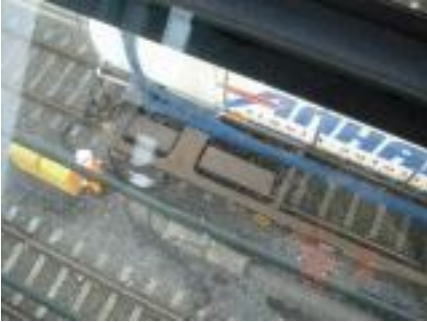
Bild 10: Verladung aus der Sicht des Kranführers

Wenn man die Sicht des Kranführers berücksichtigt und die Bewegung des Tankcontainers an den Tragseilen des Krans (bedingt durch die Fahrt bzw. Wind oder Schwallbewegung) betrachtet, ist eine Wiederholung nicht auszuschließen.

Seitens der Beteiligten wurde dem EBA mitgeteilt, dass es bereits eine Dienstanweisung diesbezüglich gibt: Alle Tankcontainer (also nicht nur die sogenannten "Swap-Tankcontainer") sollen auf den "Taschenwagen" (Bauart 743) ausnahmslos so verladen werden, dass die Armaturen zur Wagenmitte zeigen. Diese Regelung wurde allen Kranführern in einem Dienstunterricht bekannt gegeben und von diesen per Unterschrift bestätigt. Weiterhin wurden auch die anderen Terminals dieses Betreibers von dem Vorfall und der getroffenen Regelung verständigt.
