**OTIF/RID/CE/GTP/2014/18**

**Objet :** Rapport d'événements survenus en transport de marchandises dangereuses,  
transmis conformément au 1.8.5 du RID (Hambourg-Billwerder, le 3 juillet 2013)

### Information de l'Allemagne

**Extrait du rapport de l'office fédéral allemand des chemins de fer**  
**(Eisenbahn-Bundesamt – EBA)**  
**(Antenne de Hambourg/Schwerin) du 4 juillet 2013**

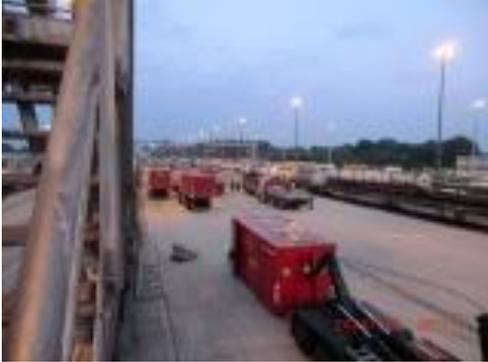
Image 1 : Site de déploiement pendant l'intervention

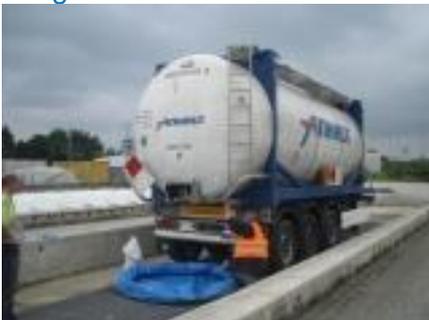
Image 2 : Conteneur-citerne dans le bac de rétention le lendemain

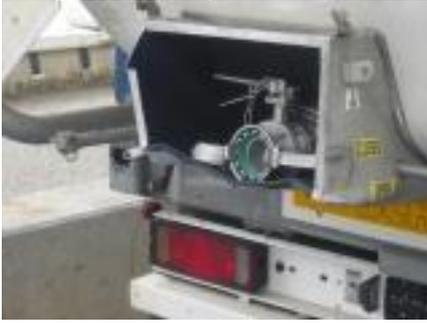
1. Le 3 juillet 2013, le conteneur-citerne ANHU 235 159 – 0, chargé de 25 800 kg de 30 UN 2282 HEXANOLS, 3, III devait être transbordé d'un véhicule routier sur un véhicule porteur ferroviaire.
2. L'opérateur de la grue n'a pas déposé le conteneur-citerne directement sur les goujons prévus à cet effet, mais a touché l'embase du véhicule porteur. Cela a causé une déformation vers le haut du boîtier d'accessoires et une fuite de la matière chargée.
3. Les pompiers n'ont pas été en mesure de colmater efficacement la fuite sur le wagon porteur ferroviaire.
4. Ils ont réclamé un conteneur-citerne de remplacement et pompé la matière.
5. Le conteneur-citerne endommagé a été transporté dans un bac de rétention à l'aide d'une remorque.

Image 3 : Gros plan sur le boîtier d'accessoires déformé

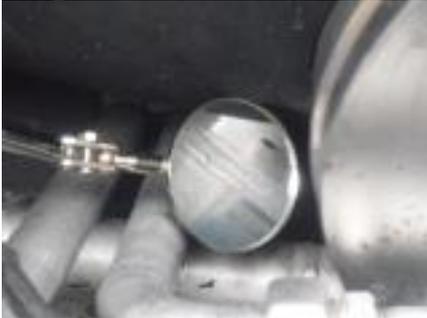
Image 4 : Soudure concernée

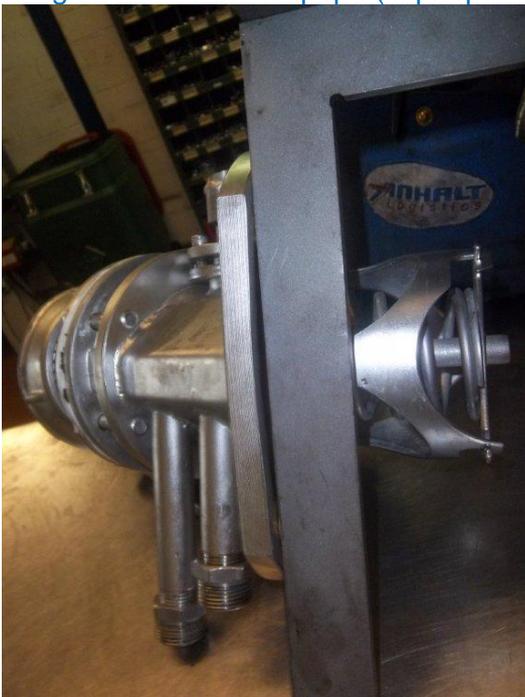
Les parties endommagées ont été retirées à l'atelier. L'enfoncement de la plaque de fixation des soupapes était clairement visible.

Image 5 : Unité de soupape (la plaque de fixation est bombée)

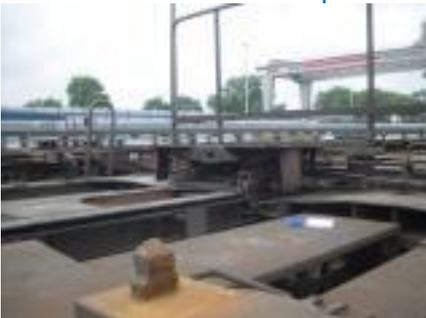
Image 9 : Au premier plan se trouve un goujon recevant l'unité de chargement et à l'arrière-plan l'embase accueillant les pivots d'attelage de la remorque.

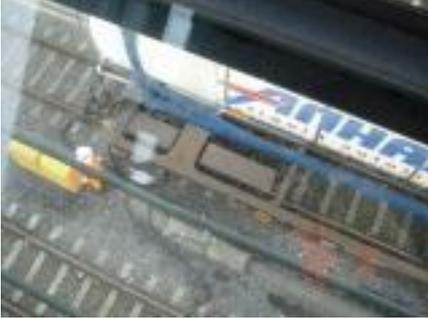
Image 10 : Chargement comme vu par l'opérateur de la grue

Compte tenu de la visibilité de l'opérateur de grue et du balancement du conteneur-citerne au bout des câbles porteurs de la grue (conditionné par la vitesse et le vent ou les oscillations), il n'est pas exclu qu'un tel incident se reproduise.

Ils ont informé l'EBA qu'une instruction de service à ce sujet existait déjà, selon laquelle tous les conteneurs-citernes sans exception (et donc pas uniquement les « swap tank-containers ») devaient être chargés sur des « wagons-kangourous » (type de construction 743) avec leurs accessoires orientés vers l'intérieur du wagon. Cette instruction a été communiquée aux opérateurs de grue dans un cours de formation, lesquels ont confirmé par signature en avoir pris connaissance. Les autres terminaux de cet exploitant ont en outre été informés de cet incident et de la directive adoptée.

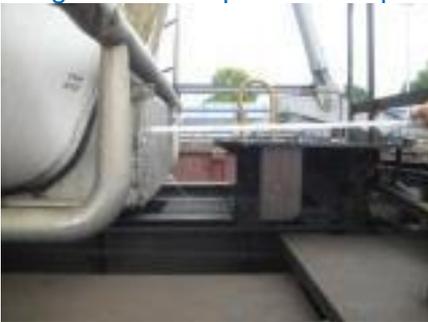
3. Cette construction pose manifestement problème pour le chargement de conteneurs-citernes. Dans ce cas précis, la distance entre la citerne et l'embase une fois le conteneur-citerne déposé sur le wagon porteur n'était que de 20 cm.

Une fois le conteneur-citerne en place sur le wagon porteur, l'espace entre la citerne et l'embase n'est que de 20 cm.

Image 11 : Gros plan sur l'espace de 20 cm entre la citerne et l'embase
