RID: 3. Tagung der ständigen Arbeitsgruppe des RID-Fachausschusses
(Bern, 20. und 21. Mai 2014)

**Thema: Bericht über Ereignisse bei der Beförderung gefährlicher Güter gemäß Ab-
schnitt 1.8.5 RID (Hamburg-Billwerder, 3. Juli 2013)**

Auszug aus dem Bericht des Eisenbahn-Bundesamtes (EBA)
(Außenstelle Hamburg/Schwerin) vom 4. Juli 2013

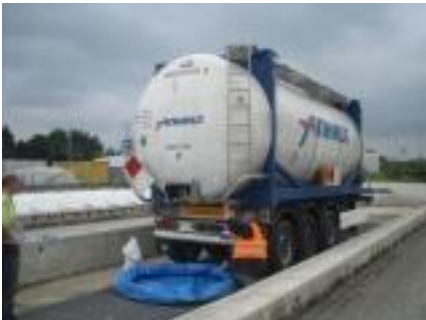
Bild 2: Tankcontainer in der Auffangwanne am nächsten Tag

Da vor Ort keine weiteren Maßnahmen ergriffen werden konnten, wurde der leere ungereinigte Tankcontainer zwecks Reparatur (per Lkw) zur Werkstatt gebracht.

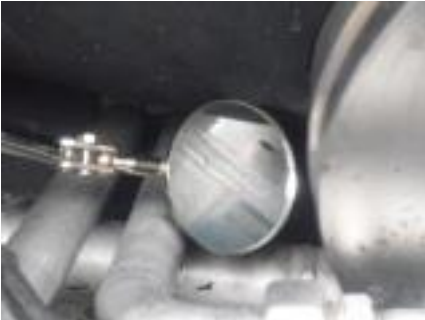
Bild 4: Betroffene Schweißnaht

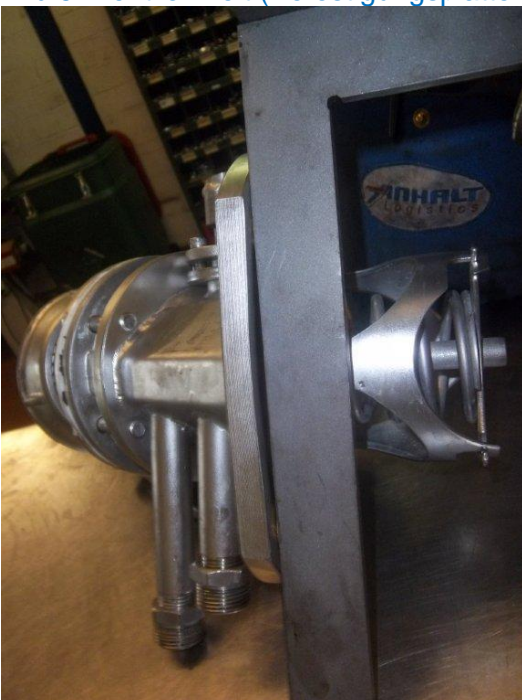
In der Werkstatt wurden die beschädigten Teile ausgebaut. Deutlich erkennbar war die Wölbung in der Befestigungsplatte der Ventile.

Bild 5: Ventileinheit (Befestigungsplatte ist gewölbt)

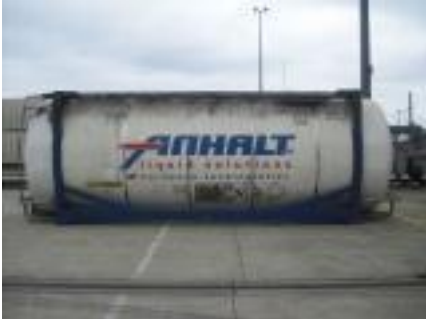
Zur Klärung der Frage, ob schlichtes menschliches Versagen oder Probleme bei der Verladeweise zu dem Ereignis führten, haben sich die EBA-Mitarbeiter am 4. September 2013 mit den Beteiligten vor Ort in Billwerder getroffen. Von einem Betreiber wurde ein baugleicher Tankcontainer, bei dem der eigentliche Tank **beidseitig** aus dem Containerrahmen herausragt (sogenannte Swap-Tankcontainer) zur Verfügung gestellt.

Bild 6: Baugleicher Tankcontainer

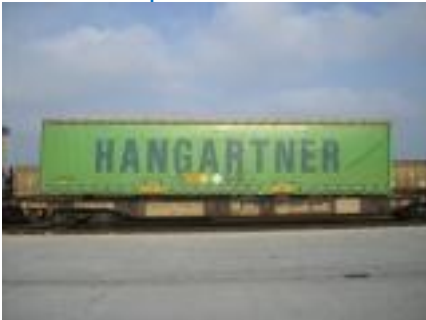
Bild 7: Beispielfoto – Trailerverladung auf einem "Taschenwagen"

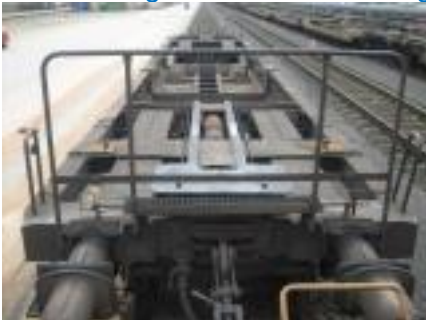
2. Bei dem Containertragwagen handelt es sich um einen sogenannten "Taschenwagen" (Bauart 743). Diese Wagenbauart wird insbesondere auch für die Verladung von Trailern verwendet. Sie verfügt über einen Stützbock zur Aufnahme des "Sattelzapfens" der Trailer.

Bild 8: Baugleicher "Taschenwagen"

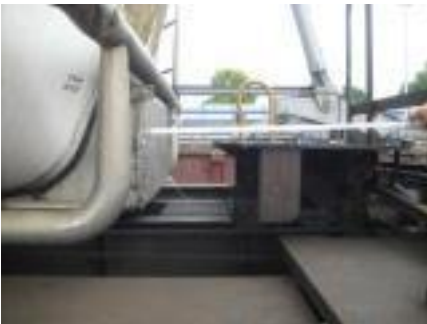
3. Diese Konstruktion bereitet aber offenbar Probleme bei der Verladung von Tankcontainern. In diesem Falle betrug nach dem Aufsetzen des Tankcontainers auf den Tragwagen der Platz zwischen dem Tank und dem Stützbock nur 20 cm.

Nach dem Aufsetzen des Tankcontainers auf den Tragwagen ist zu sehen, dass zwischen dem Tank und dem Stützbock nur 20 cm Platz sind.

Bild 11: Detailansicht – Abstand Tankcontainer/Stützbock – hier: 20 cm

Seitens der Beteiligten wurde dem EBA mitgeteilt, dass es bereits eine Dienstanweisung diesbezüglich gibt: Alle Tankcontainer (also nicht nur die sogenannten "Swap-Tankcontainer") sollen auf den "Taschenwagen" (Bauart 743) ausnahmslos so verladen werden, dass die Armaturen zur Wagenmitte zeigen. Diese Regelung wurde allen Kranführern in einem Dienstunterricht bekannt gegeben und von diesen per Unterschrift bestätigt. Weiterhin wurden auch die anderen Terminals dieses Betreibers von dem Vorfall und der getroffenen Regelung verständigt.
