OTIF/RID/CE/GTP/2017/11

RID : 8^e session du groupe de travail permanent de la Commission d'experts du RID
(Utrecht, 20-24 novembre 2017)

Objet : Incident du 12 octobre 2016 à Offenbourg

Information de l'Allemagne

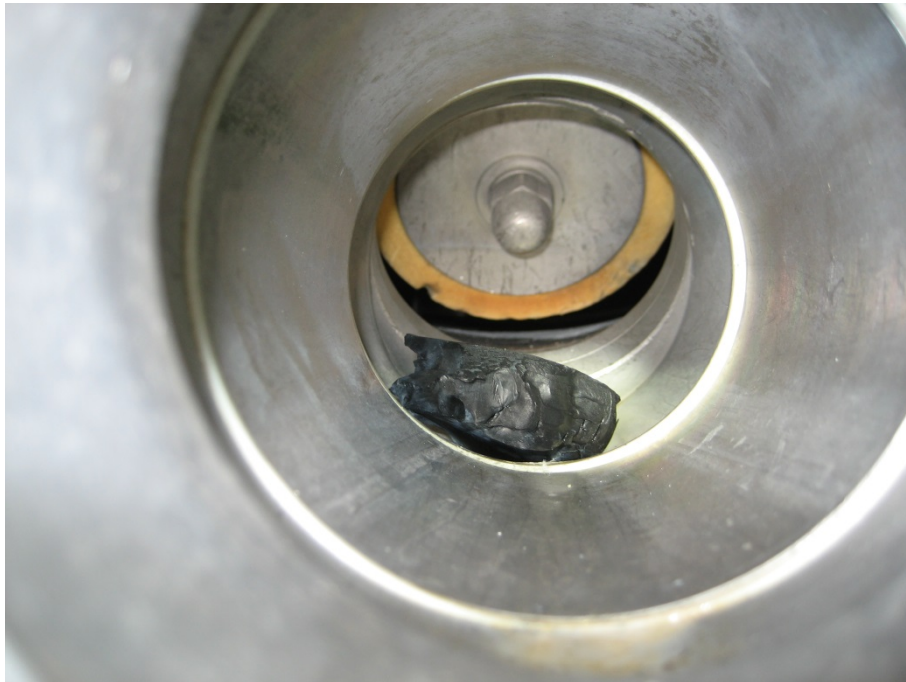
8. L'EBA a ordonné un contrôle exceptionnel du conteneur-citerne en vertu du 6.8.2.4.4 du RID. Dans le cadre de l'examen visuel du clapet de fond, un assez grand corps étranger a été découvert dans la sortie de fond du conteneur-citerne. Il s'agissait d'un morceau de caoutchouc d'environ 6 cm sur 3 cm, qui ne provenait pas du conteneur-citerne lui-même (voir image 1).

Image 1 : Corps étranger dans la sortie de fond

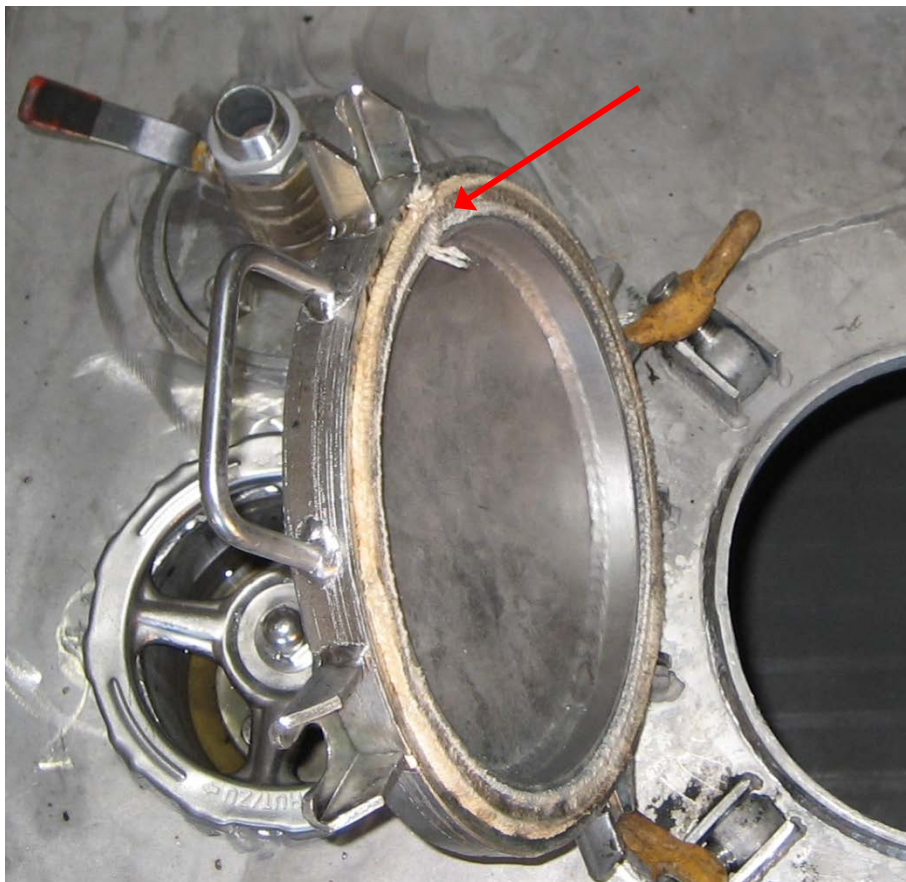
9. Le contrôle des joints des couvercles de dôme a révélé que les joints de l'ensemble des quatre couvercles étaient endommagés (voir image 2). Il est également apparu lors de l'examen du caisson de dôme médian que les plaques d'identification avaient été détachées des disques de rupture des soupapes de sécurité et soudées sur les brides de raccordement de ces mêmes soupapes (voir image 3).

Image 2 : Joint endommagé d'un couvercle de dôme

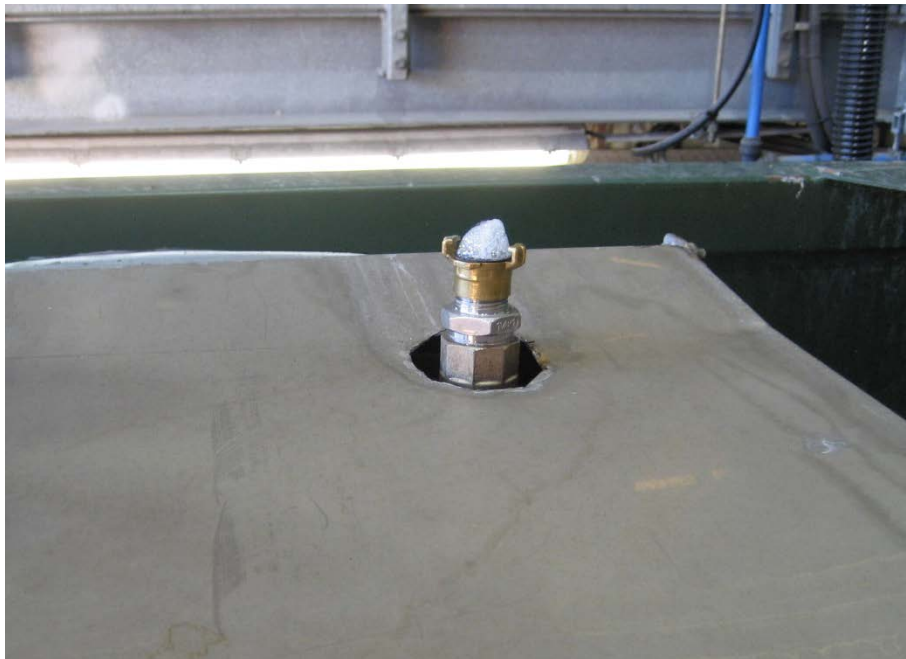
12. La tubulure de captage de gaz du conteneur-citerne dépassait d'environ 5,5 cm la hauteur libre du conteneur-citerne et du caisson de dôme. Un trou avait manifestement été taillé dans la couverture du caisson de dôme afin de pouvoir la fermer (voir image 4). En cas d'empilement de conteneurs (par exemple dans un terminal de transbordement), les autres conteneurs auraient pu être endommagés et le raccordement a donc été démonté.

Image 4 : Tubulure de captage de gaz avec découpe de la couverture du caisson de dôme
