OTIF/RID/CE/GTP/2017/13

RID : 8^e session du groupe de travail permanent de la Commission d'experts du RID
(Utrecht, 20-24 novembre 2017)

Objet : Accident de triage à Anvers le 4 janvier 2017

Information de la Belgique

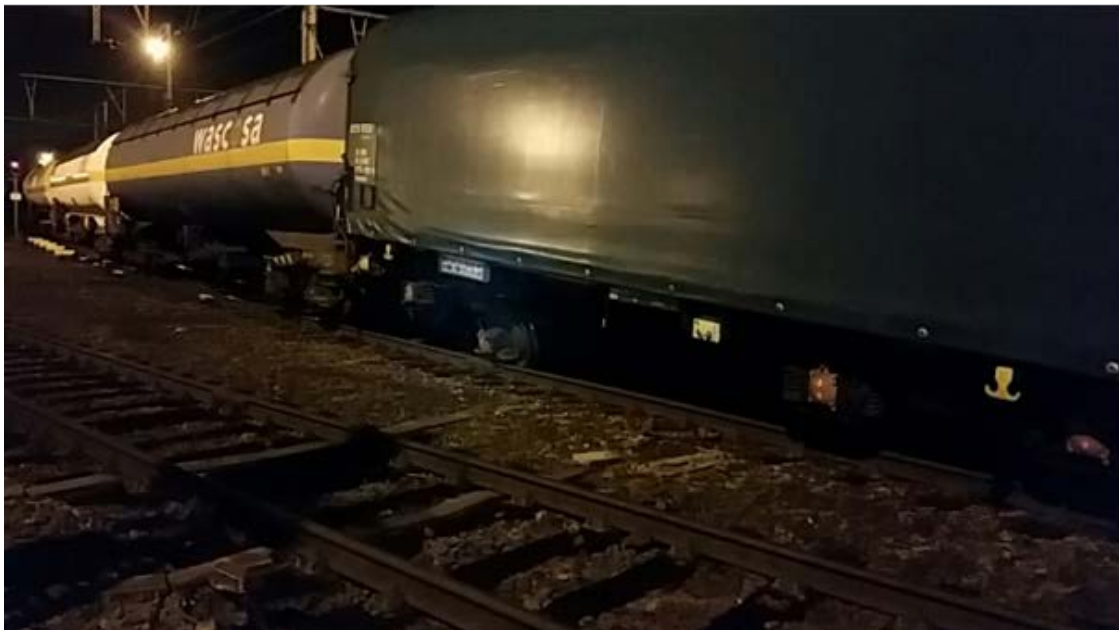
Description et photos du wagon-citerne endommagé

1. Le 4 janvier 2017, dans la gare de triage d'Anvers, une collision, suivie d'un déraillement est survenue suite à une erreur de triage.
2. Quatre wagons-citernes de 50 tonnes d'isobutylène (23 UN 1055) ont été impliqués.
3. Un de ces wagons a été fortement endommagé. Les tampons-crash ont fonctionnés et la citerne a été déformée. Aucune fuite n'est à déplorer.
4. Bien qu'aucune fuite ne soit à déplorer, cet accident répondait aux critères « dommage matériel > 50 000 euros » du 1.8.5 du RID. Un rapport selon le 1.8.5.3 a été transmis à l'autorité compétente. Celui-ci étant rédigé en langue néerlandaise, nous reproduisons au paragraphe 6 de ce document la rubrique 5 (description de l'accident) et au paragraphe 7 de ce document la rubrique 7 (cause de l'accident).
5. L'organe d'enquête n'a pas ouvert de dossier suite à cet accident.

7. Le distributeur de frein du premier wagon de la première coupe n'avait pas été suffisamment purgé et celui-ci s'est immobilisé prématurément. Enquête en cours.

Code-citerne : P25BH

Épaisseur du fond de citerne : 14 mm

Équipé de tampon-crash (TE 22)
