RID: 7. Tagung der ständigen Arbeitsgruppe des RID-Fachausschusses
(Bern, 22. – 24. November 2016)

Thema: Bericht über den Eisenbahnunfall in Tilburg am 6. März 2015

Mitteilung der Niederlande

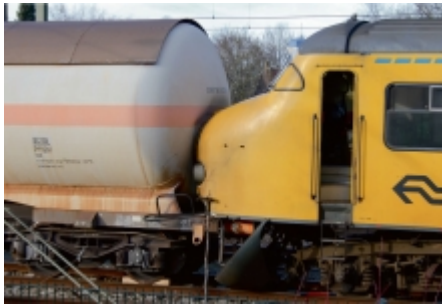
Die Kollision

fahrzeugführer des Reisezuges nahm das Halt zeigende Signal jedoch nicht wahr. Der Reisezug kollidierte mit dem Güterzug. Der vordere Teil des Reisezuges kletterte während der Kollision auf den letzten Kesselwagen auf und kam erst beim Kontakt mit dem mit Butadien befüllten Tank des Kesselwagens zum Halten.

6. Da der Reisezug ein älteres, noch nicht mit Puffern ausgerüstetes Modell war, kletterte der vordere Teil des Reisezuges während der Kollision auf den Güterzug auf und kam erst beim Kontakt mit dem Tank des Butadien-Kesselwagens zum Stehen.

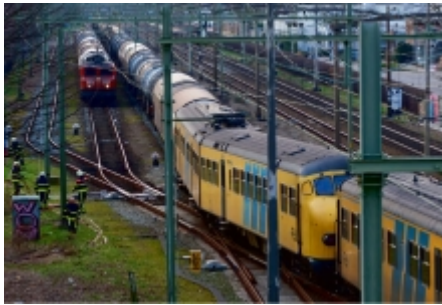
Die Situation

4. Der Güterzug kam aus dem Chemiepark Chemelot in Süd-Limburg und war auf dem Weg nach Rotterdam. Aufgrund einer Fahrplanänderung fuhr der Zug drei Stunden später ab als geplant, und der Beförderer entschied, in Tilburg zu halten, um einen Wechsel des Triebfahrzeugführers zu ermöglichen. Bei der Anfrage der Halteerlaubnis waren die Angaben betreffend die Zuglänge unzutreffend, woraufhin die Verkehrsleitung den Zug auf ein zu kurzes Nebengleis leitete. Dadurch befand sich der letzte Wagen so nah an einer Weiche, dass das Signal für den Reisezug auf "Halt" geschaltet blieb. Der Trieb-

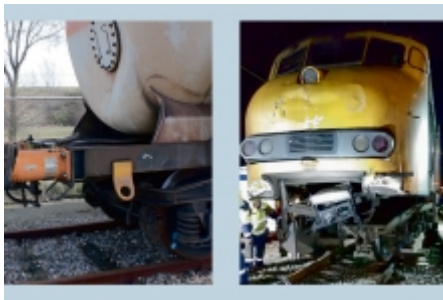
Der Schaden

2. Am 6. März 2015 kollidierte im niederländischen Tilburg ein Reisezug mit einem abgestellten Güterzug, der mit gefährlichen Gütern beladen war. Acht Fahrgäste des Reisezuges wurden dabei leicht verletzt. Der letzte Kesselwagen des Güterzuges wurde beschädigt und es kam zum Austreten von Butadien (UN-Nummer 1010). Einige Polizisten fühlten sich unwohl, nachdem sie die ausgetretenen Gase eingeatmet hatten.
3. Im Anschluss an den Unfall hat die [niederländische Sicherheitsbehörde](#) (Onderzoeksraad voor Veiligheid) eine Untersuchung angestellt und den Bericht "Risicobeheersing bij spoorvervoer" (Risikomanagement im Eisenbahnverkehr) veröffentlicht, in dem sie mehrere Sicherheitsempfehlungen an das Ministerium für Infrastruktur und Umwelt, den Eisenbahninfrastrukturbetreiber, die Beförderer und Chemiekonzerne richtet.

7. Dieses "Aufklettern" des Reisezuges war möglich, weil der Kesselwagen nicht mit einem Überpufferungsschutz ausgerüstet war. Solche Schutzeinrichtungen sind für mit sehr giftigen Stoffen befüllte Kesselwagen obligatorisch.

9. Die niederländische Sicherheitsbehörde unterstrich in ihrem Bericht, wie wichtig die Verantwortlichkeit der gesamten Beförderungskette ist. Sie empfiehlt Eisenbahnunternehmen, keine betrieblichen Entscheidungen zu treffen, durch die sich bekannte und kontrollierte Sicherheitsrisiken erhöhen. Ferner empfiehlt sie, dass Eisenbahnunternehmen des Personenverkehrs auf zur Gefahrgutbeförderung genutzten Strecken keine Züge mit schlechter Kollisionskompatibilität verwenden sollten.
10. Abschließend ist die Behörde der Ansicht, dass das Ministerium für Infrastruktur und Umwelt verfügen sollte, dass alle Kesselwagen-Baumuster gegen Überpufferung zu schützen sind und dass kein mit gefährlichen Gütern beladener Wagen das Zugende bilden darf.
