Objet : Rapports sur des événements survenus pendant le transport de marchandises
dangereuses conformément à la section 1.8.5 du RID – Godinne (Belgique), le
11 mai 2012 – Suite

Transmis par la Belgique

Objet : Rapport sur des événements survenus pendant le transport de marchandises
dangereuses conformément à la section 1.8.5 du RID – Godinne (Belgique),
le 11 mai 2012

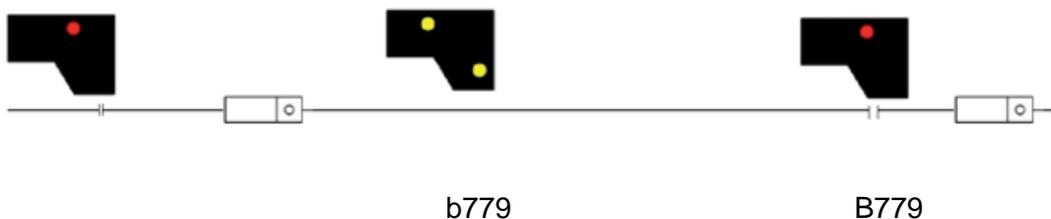
Voici la situation normale :

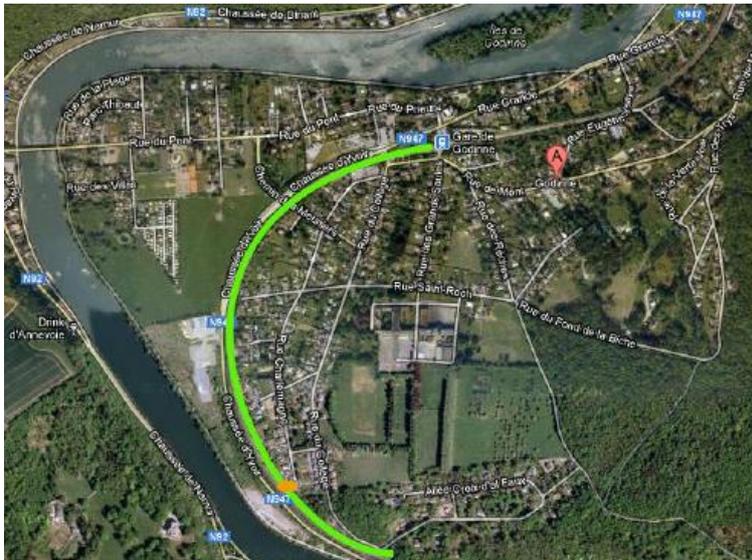
Le jour de l'accident, le b779 était vert :

6. Au pied du signal b779, la topologie des lieux ne permet pas au conducteur de voir le signal d'arrêt suivant, le B779 au rouge, ni l'arrière du train le précédant. Au moment où il se rend compte qu'il va percuter l'arrière du train, il est trop tard pour s'arrêter, la vitesse du convoi étant d'environ 85 km/h.

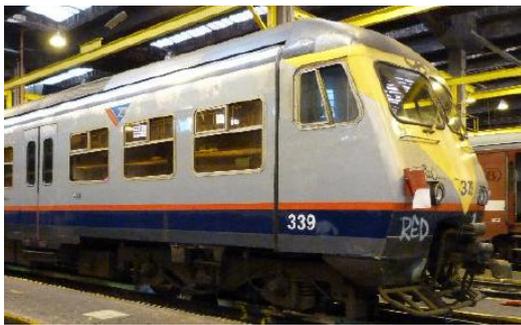
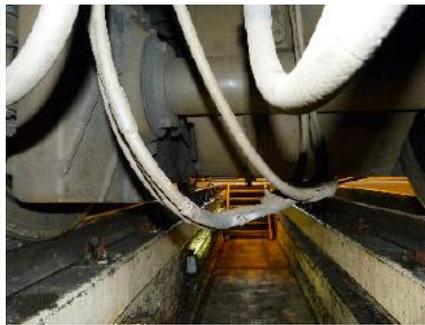
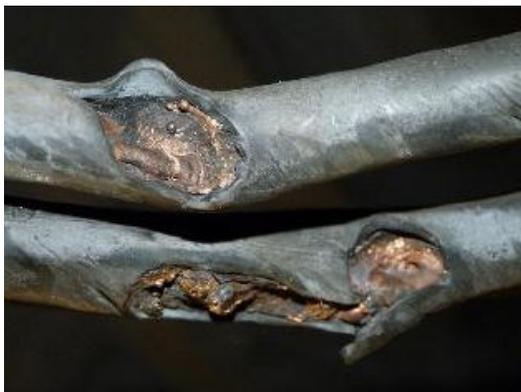
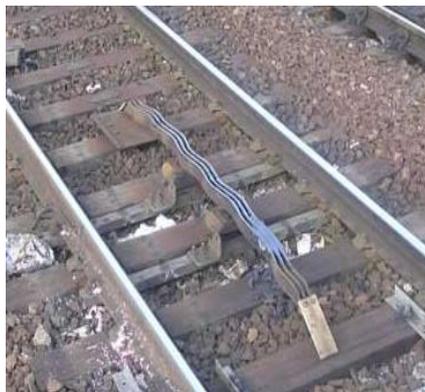
7. L'endommagement du signal a été provoqué par une surtension injectée dans le circuit de commande de la signalisation par le câble endommagé d'une automotrice.

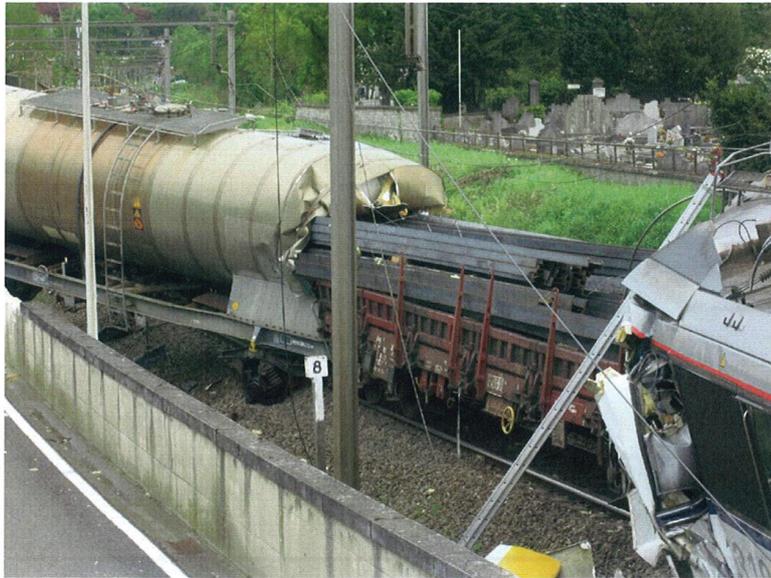
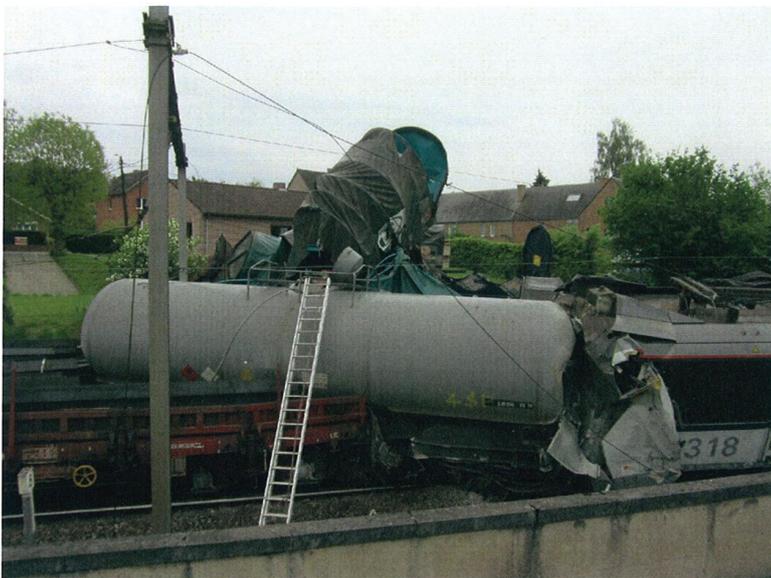
Annexe 3: photos de l'accident de Godinne

2. Suite au choc :
 - le 28^{ème} wagon (dernier wagon-citerne contenant du disulfure de carbone 336/1131) subit un choc important. Il déraile mais ne présente pas de fuite. La citerne sera vidangée avant relevage ;

- le 26^{ème} wagon (wagon-citerne ne contenant pas de marchandises dangereuses) déraile et la citerne L10BH est perforée par les poutrelles en acier du 27^{ème} wagon ;

- le 24^{ème} wagon (wagon-citerne contenant des acrylates de butyle stabilisés 39/2348) subit un choc moins important. Il déraile mais ne présente pas de fuite. La citerne sera vidangée avant évacuation.
