**INF.2**

**RID :** 3<sup>e</sup> session du groupe de travail permanent de la Commission d'experts du RID  
(Berne, 20 et 21 mai 2014)

**Objet :** Rapport d'événements survenus en transport de marchandises dangereuses,  
transmis conformément au 1.8.5 du RID (Hamburg-Billwerder, le 3 juillet 2013)

#### **Information de l'Allemagne**

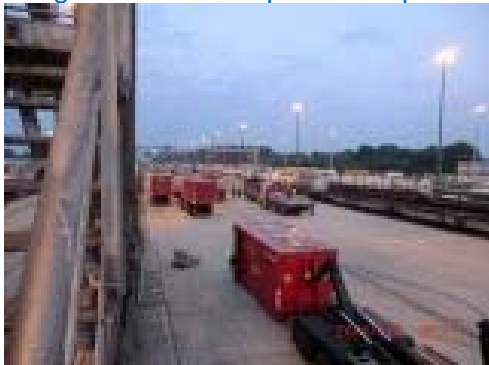
Le 4 juillet 2013, l'EBA a été informée par la gare de transbordement de Hambourg-Billwerder qu'un conteneur-citerne fuyait (événement du 3 juillet 2013 vers 19 h 40). Environ 2 400 litres d'hexanol s'étaient apparemment échappés et les pompiers de Hambourg étaient largement déployés sur les lieux.

Image 1 : Site de déploiement pendant l'intervention

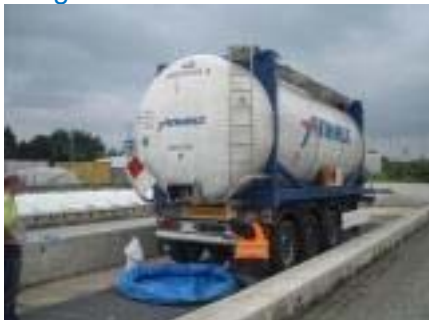
1. Le 3 juillet 2013, le conteneur-citerne ANHU 235 159 – 0, chargé de 25 800 kg de 30 UN 2282 HEXANOLS, 3, III devait être transbordé d'un véhicule routier sur un véhicule porteur ferroviaire.
2. L'opérateur de la grue n'a pas déposé le conteneur-citerne directement sur les goujons prévus à cet effet, mais a touché l'embase du véhicule porteur. Cela a causé une déformation vers le haut du boîtier d'accessoires et une fuite de la matière chargée.
3. Les pompiers n'ont pas été en mesure de colmater efficacement la fuite sur le wagon porteur ferroviaire.
4. Ils ont réclamé un conteneur-citerne de remplacement et pompé la matière.
5. Le conteneur-citerne endommagé a été transporté dans un bac de rétention à l'aide d'une remorque.

Image 2 : Conteneur-citerne dans le bac de rétention le lendemain

Puisque rien d'autre ne pouvait être fait sur les lieux, le conteneur-citerne vide non nettoyé a été transporté (par camion) dans un atelier pour réparation.

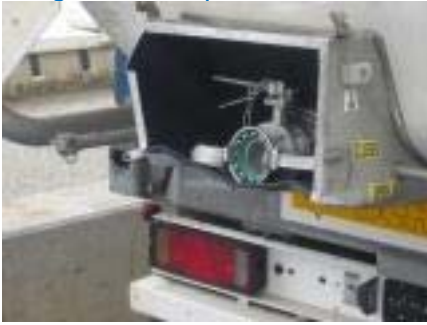
Image 3 : Gros plan sur le boîtier d'accessoires déformé

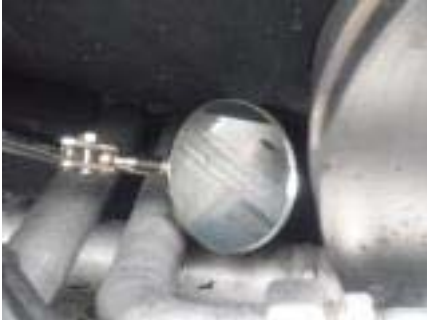
Image 4 : Soudure concernée

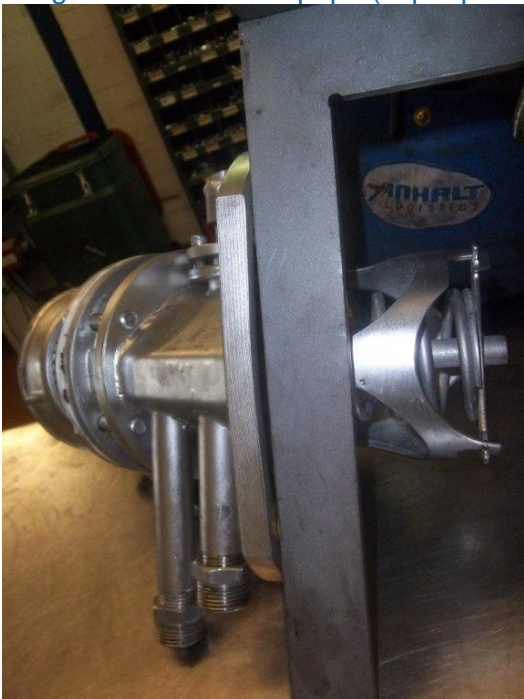
Les parties endommagées ont été retirées à l'atelier. L'enfoncement de la plaque de fixation des soupapes était clairement visible.

Image 5 : Unité de soupape (la plaque de fixation est bombée)

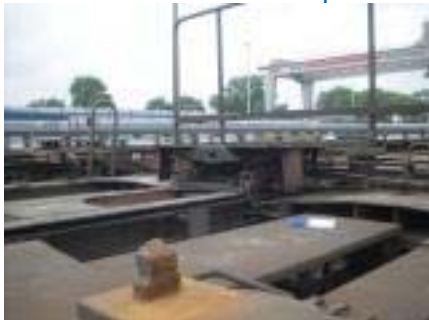
Image 9 : Au premier plan se trouve un goujon recevant l'unité de chargement et à l'arrière-plan l'embase accueillant les pivots d'attelage de la remorque.

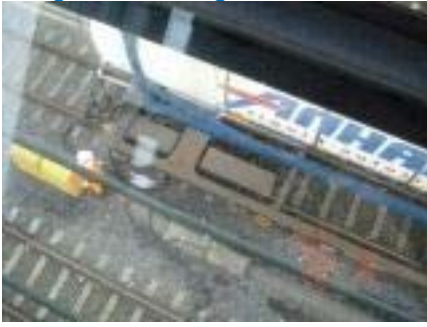
Image 10 : Chargement comme vu par l'opérateur de la grue

Compte tenu de la visibilité de l'opérateur de grue et du balancement du conteneur-citerne au bout des câbles porteurs de la grue (conditionné par la vitesse et le vent ou les oscillations), il n'est pas exclu qu'un tel incident se reproduise.

Ils ont informé l'EBA qu'une instruction de service à ce sujet existait déjà, selon laquelle tous les conteneurs-citernes sans exception (et donc pas uniquement les « swap tank-containers ») devaient être chargés sur des « wagons-kangourous » (type de construction 743) avec leurs accessoires orientés vers l'intérieur du wagon. Cette instruction a été communiquée aux opérateurs de grue dans un cours de formation, lesquels ont confirmé par signature en avoir pris connaissance. Les autres terminaux de cet exploitant ont en outre été informés de cet incident et de la directive adoptée.

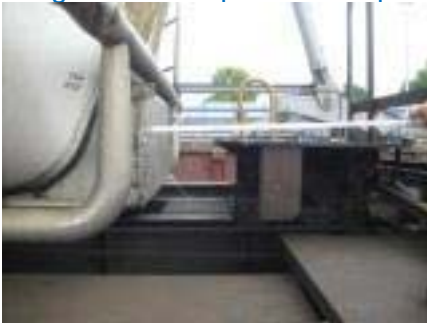
3. Cette construction pose manifestement problème pour le chargement de conteneurs-citernes. Dans ce cas précis, la distance entre la citerne et l'embase une fois le conteneur-citerne déposé sur le wagon porteur n'était que de 20 cm.

Une fois le conteneur-citerne en place sur le wagon porteur, l'espace entre la citerne et l'embase n'est que de 20 cm.

Image 11 : Gros plan sur l'espace de 20 cm entre la citerne et l'embase
