**OTIF/RID/CE/GT/2009/1**

**RID: 10. Sitzung der Arbeitsgruppe "Tank- und Fahrzeugtechnik"**  
(Brüssel, 11. und 12. Juni 2009)

**Thema: Bericht über einen Zwischenfall gemäß Abschnitt 1.8.5 RID**

Unfallbericht gemäß Abschnitt 1.8.5 – Entgleisung von drei ungereinigten leeren Kesselwagen – geringer Produktaustritt – 23/1032.

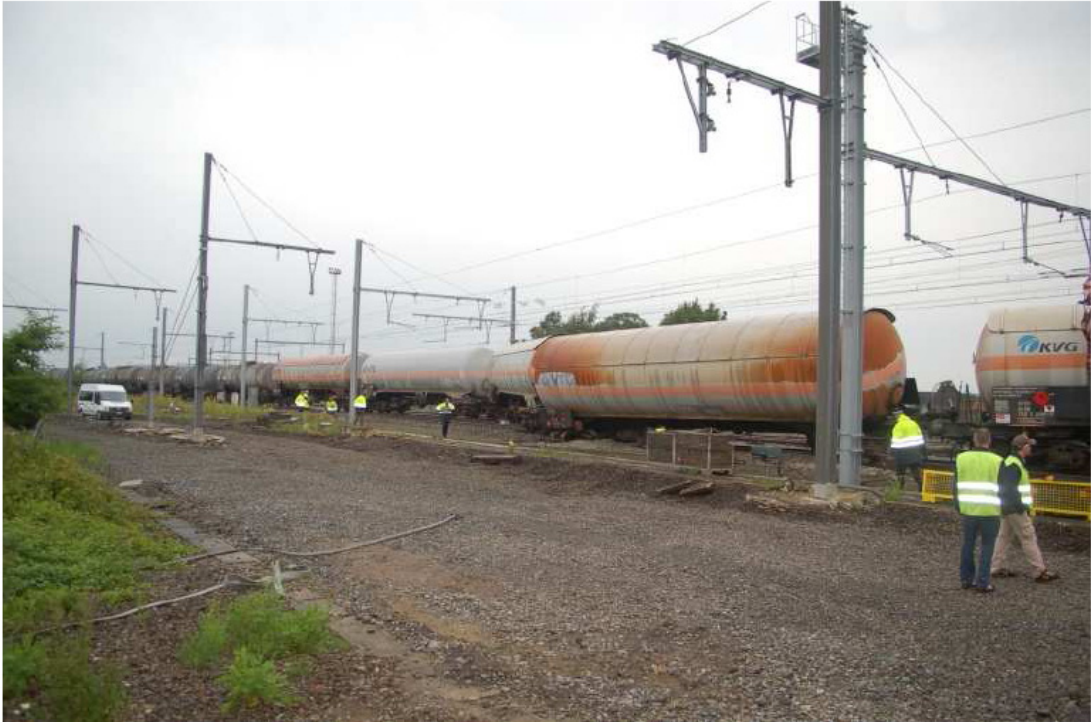
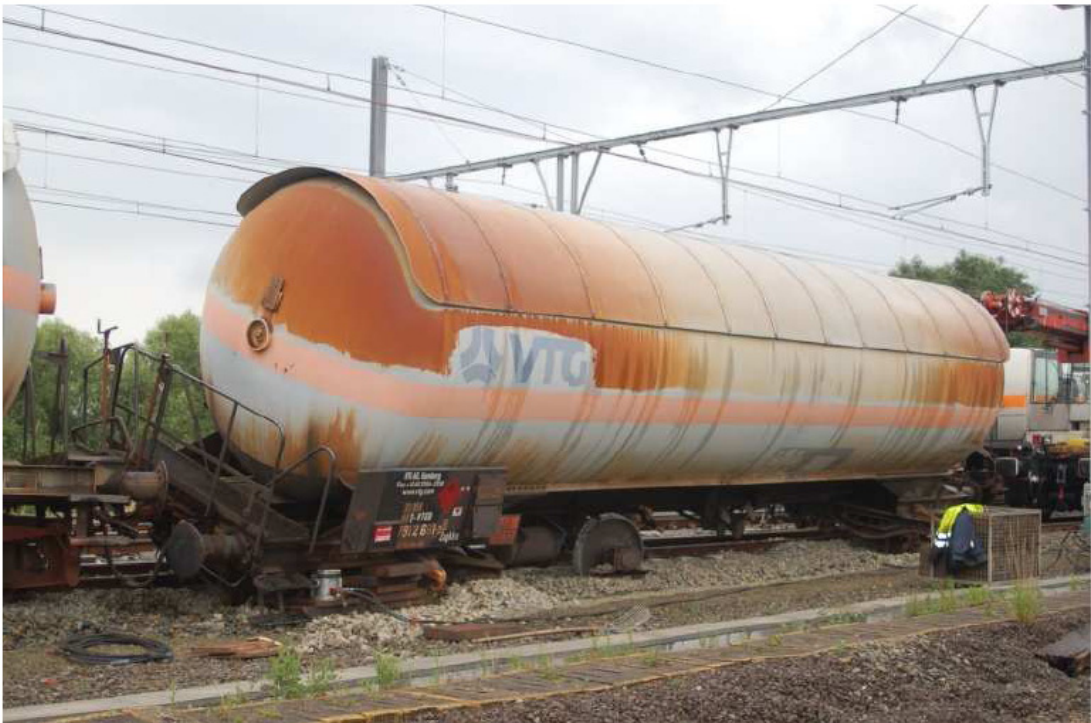
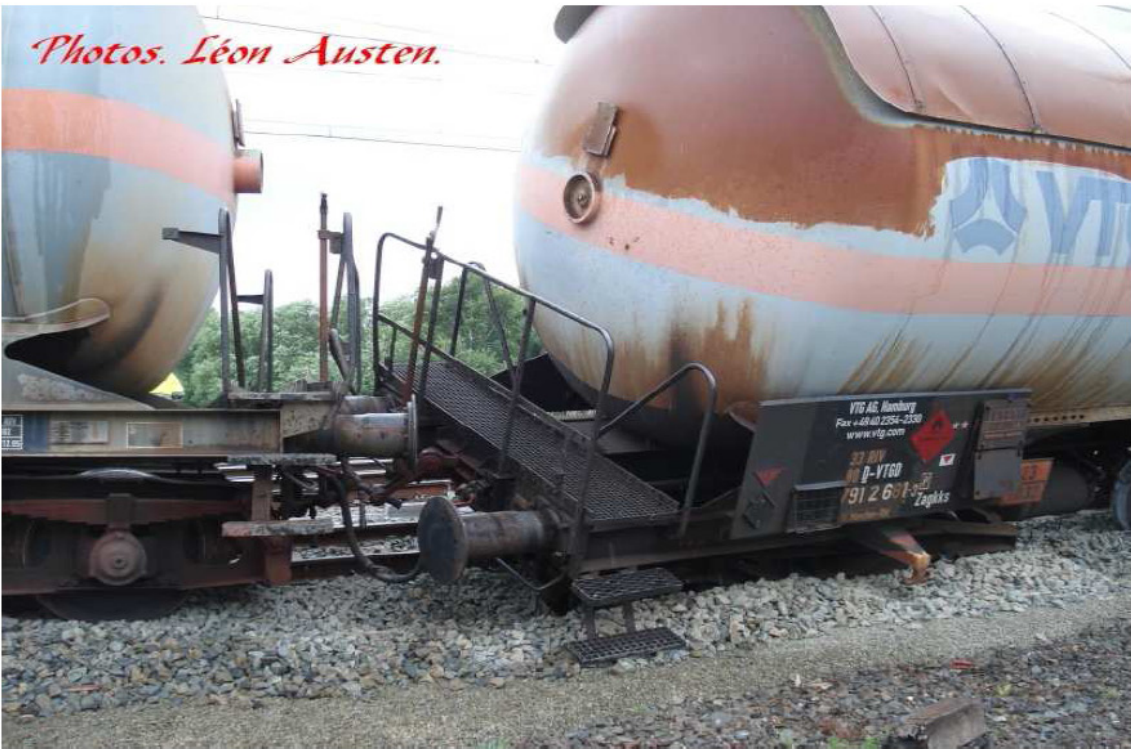
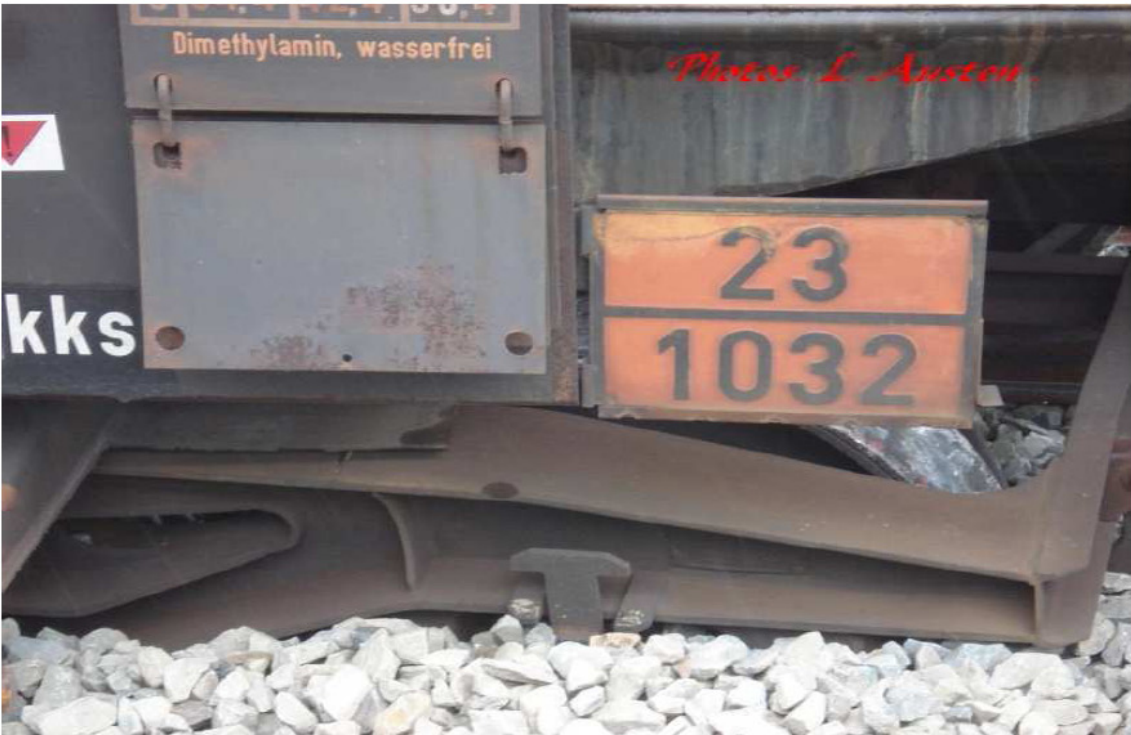
Montzen – 09.07.2008

20. Wagen: Dieser Wagen entgleiste mit beiden Drehgestellen und neigte sich um  $\pm 45^\circ$ . Er wies große Schäden an den Drehgestellen und an der Entleerungseinrichtung auf. Die Leitungen für die Flüssig- und Gasphase waren zwischen den Bodenventilen und den Entleerventilen gequetscht. In der Folge trat ein leichter Produktaustritt (zehn Tropfen pro Minute) hinter dem Entleerventil auf. Die Einsatzkräfte entleerten den Rest des in der Leitung enthaltenen Produkts und zogen alle Verschlüsse fest. Danach wurde kein Produktaustritt mehr festgestellt.

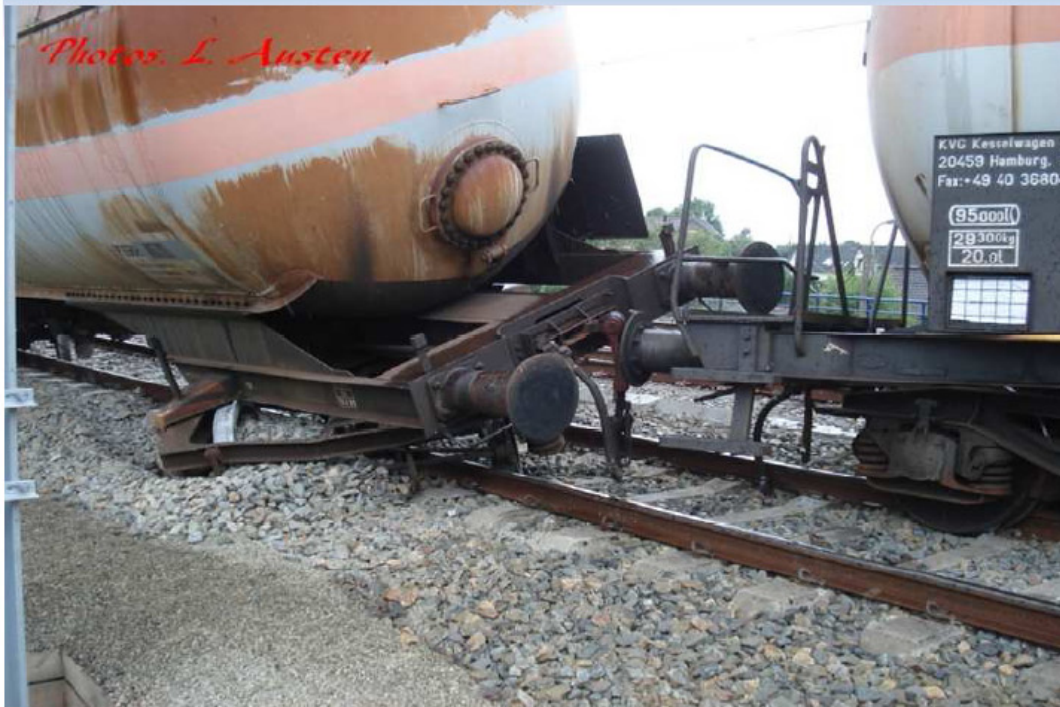
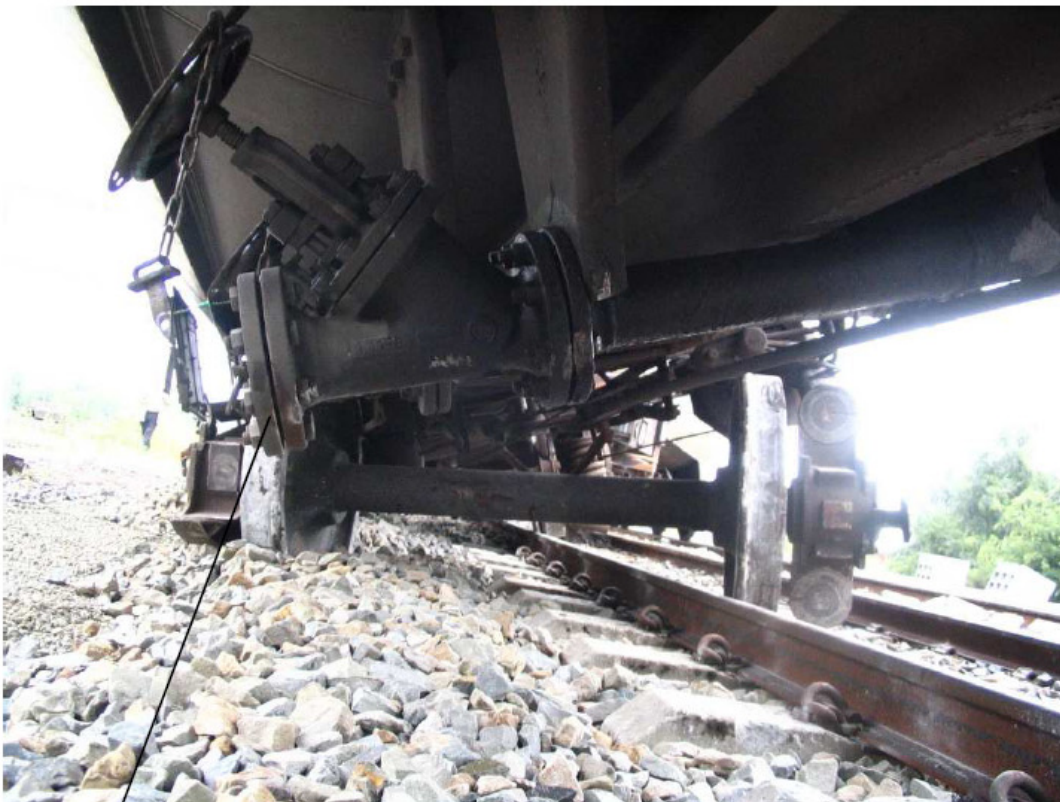
Austritt von Ladegut
