OTIF/RID/CE/GT/2009/1

Objet : Rapport d'événement selon le 1.8.5 du RID

Rapport d'accident selon 1.8.5 – déraillement de 3 wagons-citernes RID (vides non nettoyés) –
fuite mineure de produit – 23/1032.

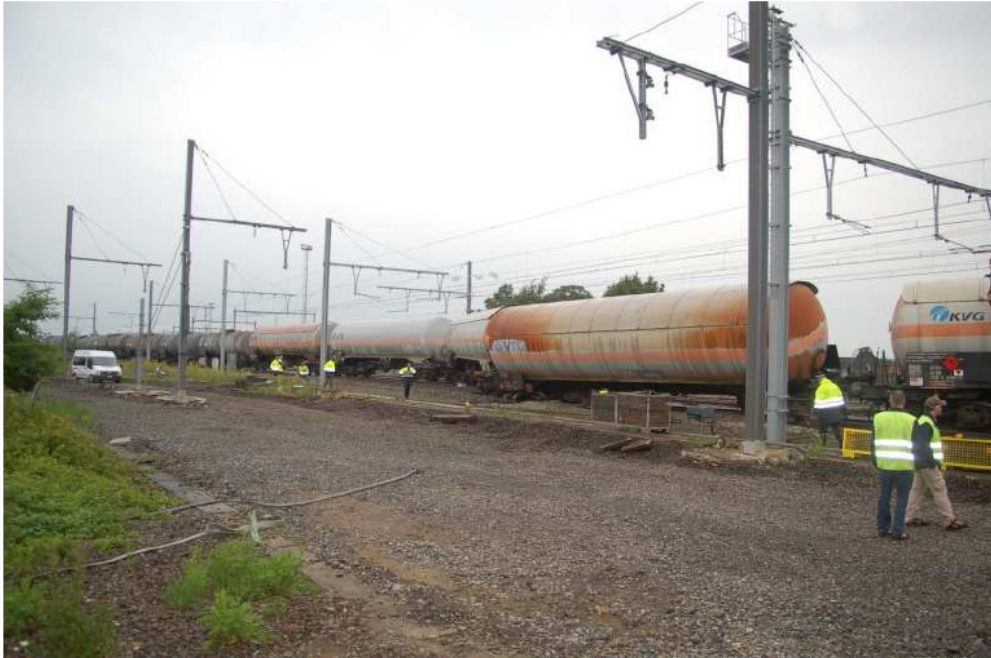
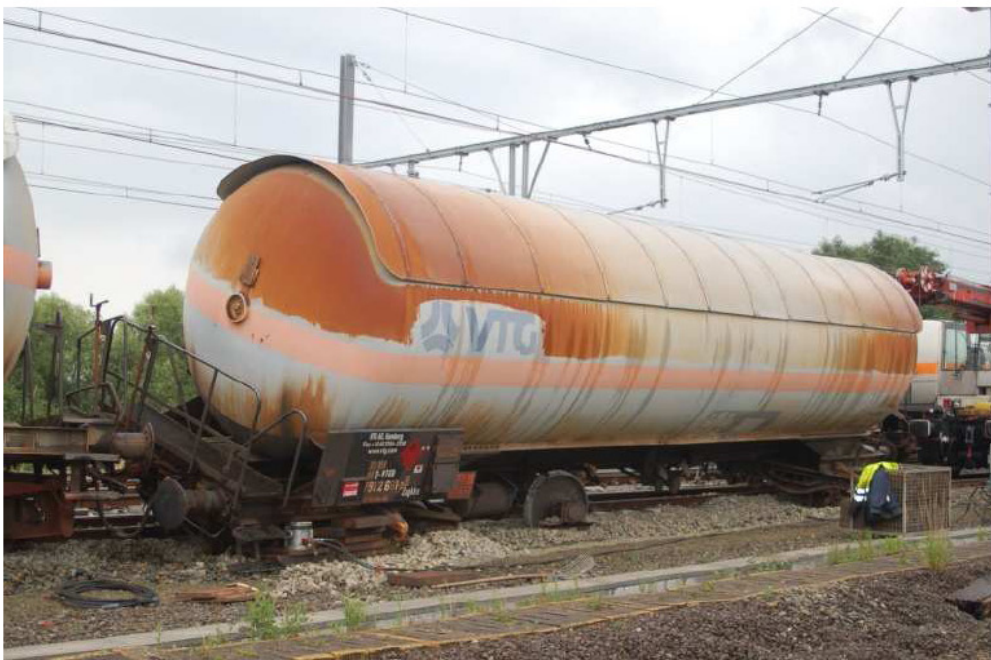
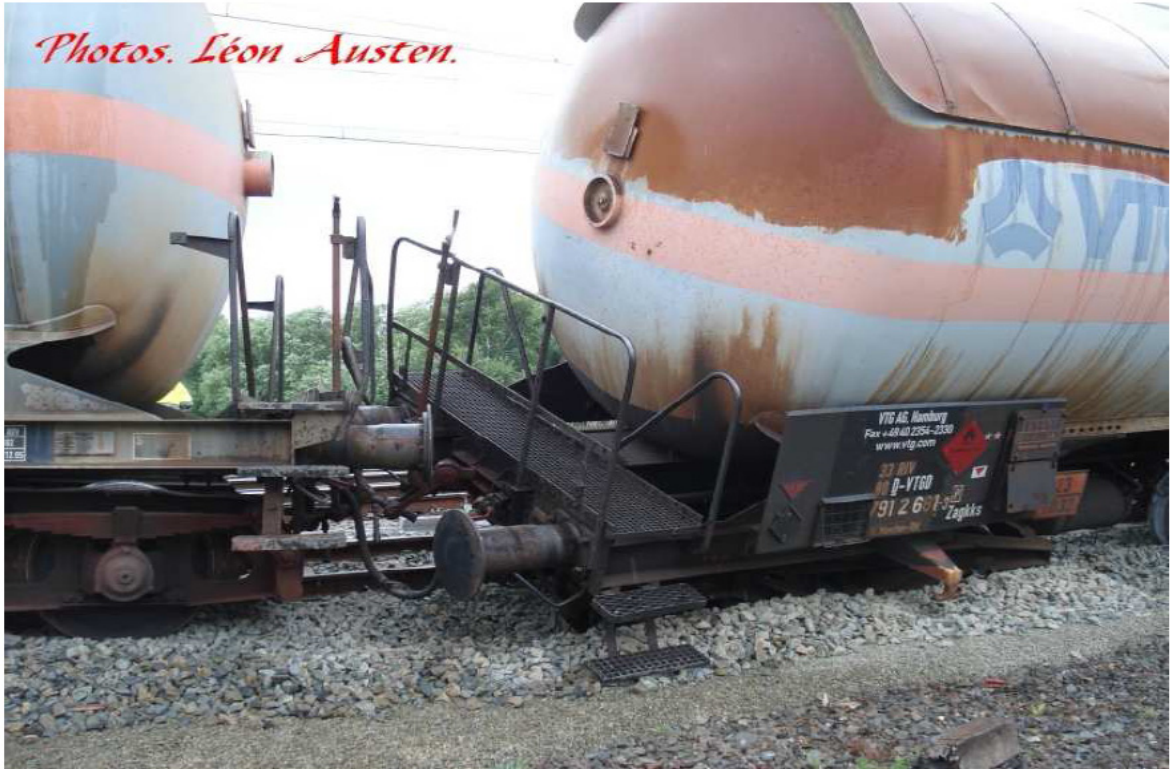
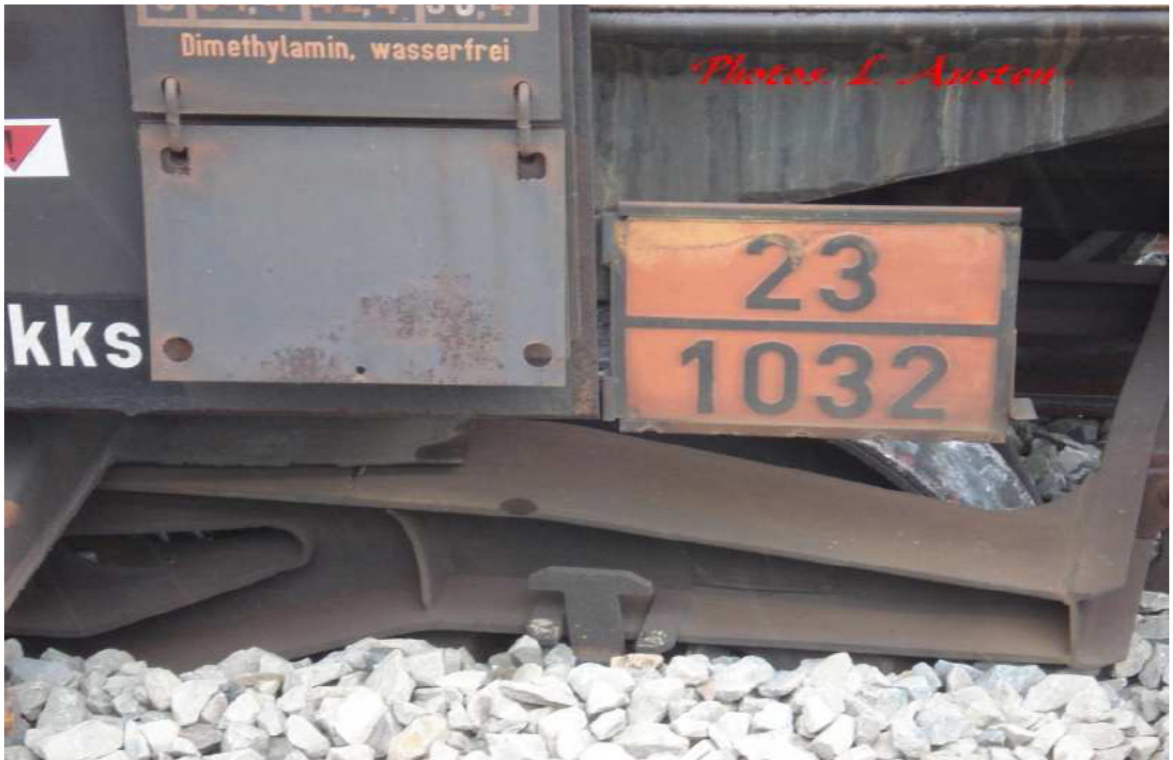
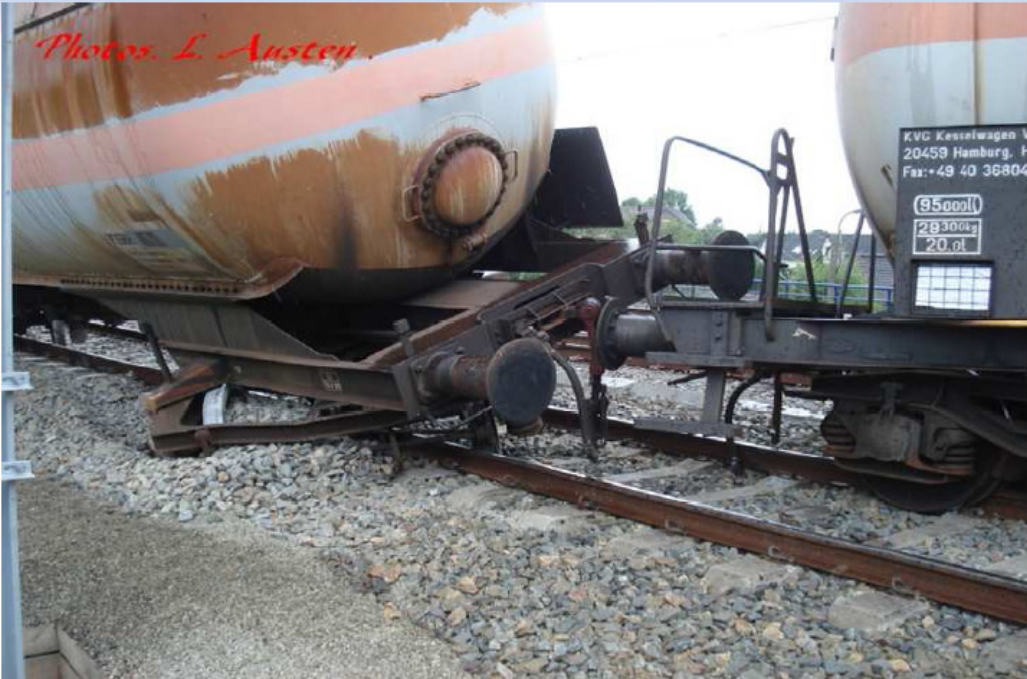
Montzen – 09.07.2008

L'origine du déraillement se situe à la sortie d'une courbe en S, après une décélération. Le 20^{ème} wagon a le premier quitté les rails et a roulé, déraillé du 1^{er} essieu et ensuite du 1^{er} bogie sur une distance de 865 mètres et a provoqué le déraillement des wagons adjacents lors de son passage sur un aiguillage.

20^{ème} wagon : ce wagon est déraillé des 2 bogies et penche à +/- 45°. Il présente des avaries importantes aux bogies et des avaries au dispositif de vidange. Les conduites de la phase liquide et gazeuse ont été écrasées entre les vannes de fond et les vannes de vidange. Par conséquence, il y a une légère fuite (10 gouttes/minute) à l'arrière de la vanne de vidange. Le service d'intervention vide le reste de produit présent dans la conduite et resserre tous les boulons. Il n'y a plus de fuite constatée après cette opération.

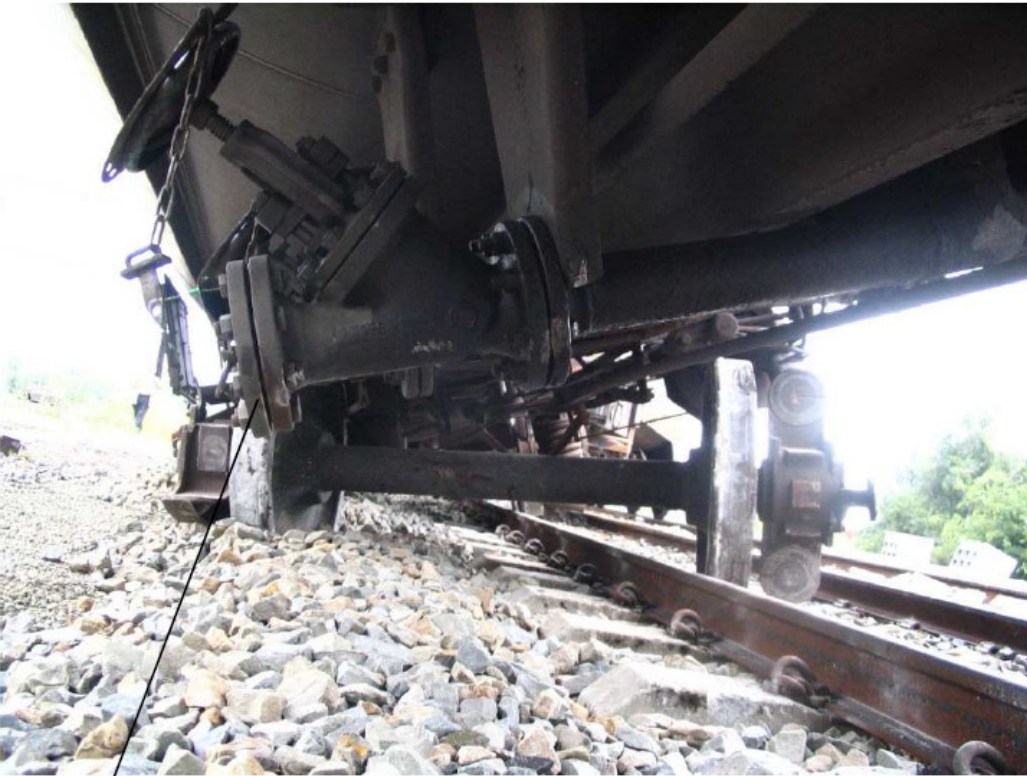
Fuite
