OTIF/RID/CE/GTP/2012/1

**Objet :** Rapport sur des événements survenus pendant le transport de marchandises  
dangereuses conformément à la section 1.8.5 du RID – Godinne (Belgique),  
le 11 mai 2012

**Transmis par la Belgique**

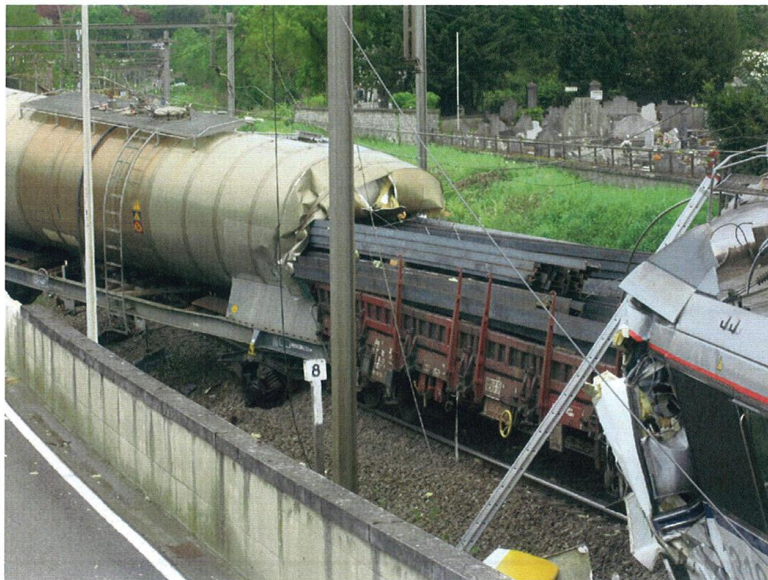
Annexe 3: photos de l'accident de Godinne

2. Suite au choc :
  - le 28<sup>ème</sup> wagon (dernier wagon-citerne contenant du disulfure de carbone 336/1131) subit un choc important. Il déraile mais ne présente pas de fuite. La citerne sera vidangée avant relevage ;

- le 26<sup>ème</sup> wagon (wagon-citerne ne contenant pas de marchandises dangereuses) déraile et la citerne L10BH est perforée par les poutrelles en acier du 27<sup>ème</sup> wagon ;

- le 24<sup>ème</sup> wagon (wagon-citerne contenant des acrylates de butyle stabilisés 39/2348) subit un choc moins important. Il déraile mais ne présente pas de fuite. La citerne sera vidangée avant évacuation.
