INF. 5

RID : 7^e session du groupe de travail permanent de la Commission d'experts du RID
(Prague, 22-24 novembre 2016)

Objet : Rapport sur l'accident ferroviaire du 6 mars 2015 à Tilbourg

Transmis par les Pays-Bas

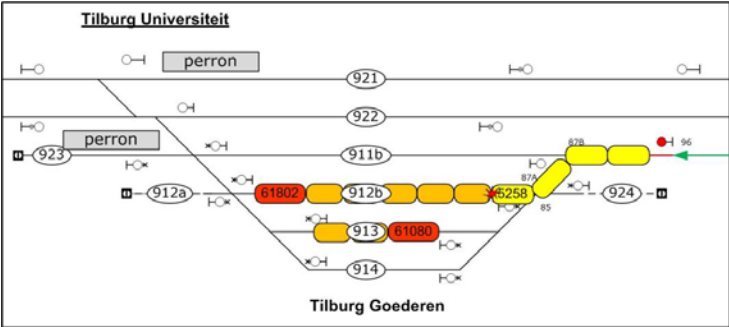
Vue d'ensemble du site
