**OTIF/RID/CE/GTP/2012/8**

**RID: 1. Tagung der ständigen Arbeitsgruppe des RID-Fachausschusses  
(Riga, 12. – 15. November 2012)**

**Betreff: Bericht über einen Eisenbahnunfall im Rangierbahnhof Kijfhoek  
(bei Zwijndrecht) am 14. Januar 2011**

**Antrag der Niederlande**

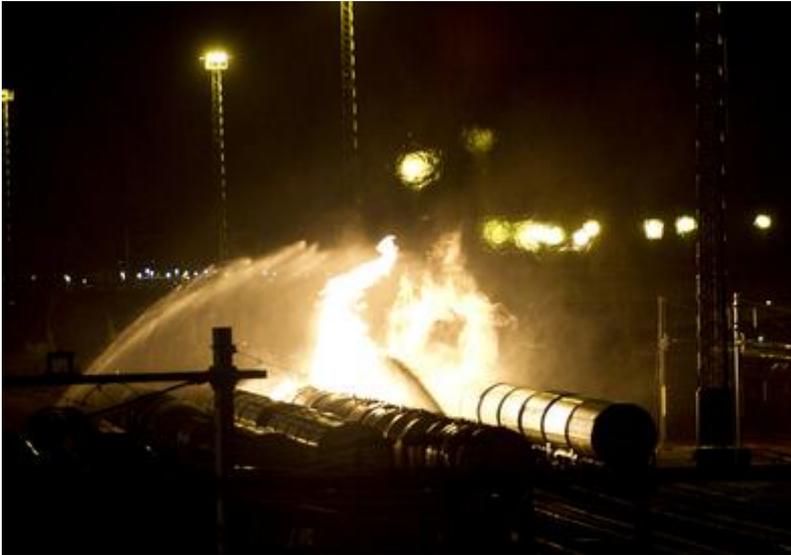
Foto 2

Kijfhoek Gleis Nr.	Betroffene Wagen und gefährliche Güter (siehe auch Foto 1)
132	mit Stahl beladene gedeckte Wagen (1 Wagen fing Feuer)
131	20 mit UN 1170 Ethanol befüllte Kesselwagen (1 Wagen fing Feuer), 2 mit UN 1131 befüllte Kesselwagen, ein leerer und nach der Beförderung von UN 2447 ungereinigter Kesselwagen und ein mit einem leeren und nach der Beförderung von UN 3394 ungereinigten Tankcontainer beladener Wagen
130	leeres Gleis
129	23 Kesselwagen, leer und von Flüssiggas (LPG) gereinigt
