OTIF/RID/CE/GTP/2012/8

RID : 1^{re} session du groupe de travail permanent de la Commission d'experts du RID
(Riga, 12 – 15 novembre 2012)

Objet : Rapport sur l'accident ferroviaire du 14 janvier 2011 à la gare de triage de
Kijfhoek (près de Zwijndrecht)

Transmis par les Pays-Bas

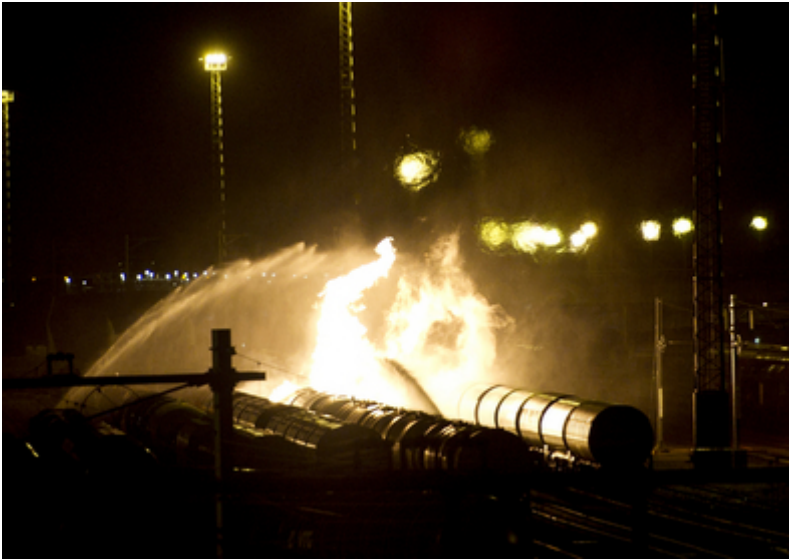
Photo 2

N° de voie à Kijfhoek	Wagons et marchandises dangereuses impliqués (voir aussi photo 1)
132	Wagons couverts chargés d'acier (1 wagon a pris feu)
131	20 wagons-citernes contenant de l'éthanol de No ONU 1170 (1 wagon a pris feu), 2 wagons-citernes avec No ONU 1131, 1 wagon-citerne vide non nettoyé avec No ONU 2447 et 1 wagon chargé d'un conteneur-citerne vide non nettoyé de No ONU 3394
130	Voie vide
129	23 wagons-citernes, vides et nettoyés de tout GPL
