**OTIF/RID/CE/GTP/2014/18**

**Objet :** Rapport d'événements survenus en transport de marchandises dangereuses,  
transmis conformément au 1.8.5 du RID (Hambourg-Billwerder, le 3 juillet 2013)

### Information de l'Allemagne

**Extrait du rapport de l'office fédéral allemand des chemins de fer**  
**(Eisenbahn-Bundesamt – EBA)**  
**(Antenne de Hambourg/Schwerin) du 4 juillet 2013**

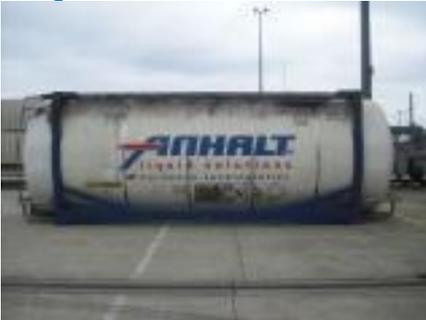
Afin de déterminer si l'incident avait été causé par une simple erreur humaine ou par des problèmes liés à la méthode de chargement, les membres de l'EBA ont rencontré sur les lieux les parties impliquées, le 4 septembre 2013. Un exploitant a mis à disposition un conteneur-citerne de même type (appelé « swap tank-container ») dont la citerne sort du cadre du conteneur des **deux côtés**.

Image 6 : Conteneur-citerne de même type

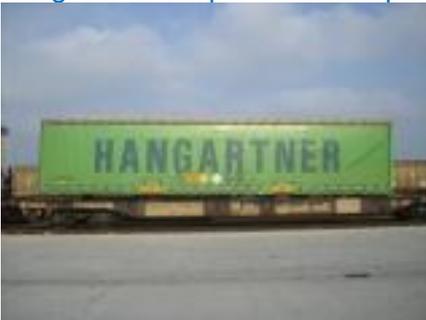
Image 7 : Exemple de remorque chargée sur un wagon-kangourou

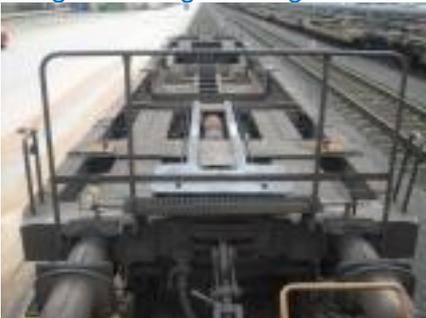
3. Cette construction pose manifestement problème pour le chargement de conteneurs-citernes. Dans ce cas précis, la distance entre la citerne et l'embase une fois le conteneur-citerne déposé sur le wagon porteur n'était que de 20 cm.

Image 8 : Wagon-kangourou de même type
