**INF.2**

**RID :** 3<sup>e</sup> session du groupe de travail permanent de la Commission d'experts du RID  
(Berne, 20 et 21 mai 2014)

**Objet :** Rapport d'événements survenus en transport de marchandises dangereuses,  
transmis conformément au 1.8.5 du RID (Hamburg-Billwerder, le 3 juillet 2013)

#### **Information de l'Allemagne**

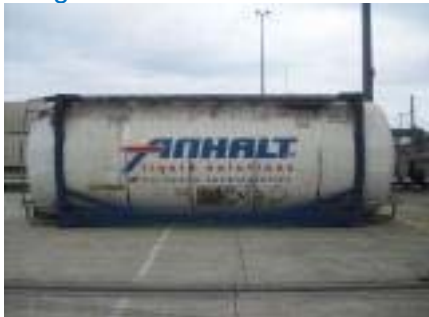
Afin de déterminer si l'incident avait été causé par une simple erreur humaine ou par des problèmes liés à la méthode de chargement, les membres de l'EBA ont rencontrés sur les lieux les parties impliquées, le 4 septembre 2013. Un exploitant a mis à disposition un conteneur-citerne de même type (appelé « swap tank-container ») dont la citerne sort du cadre du conteneur des **deux côtés**.

Image 6 : Conteneur-citerne de même type

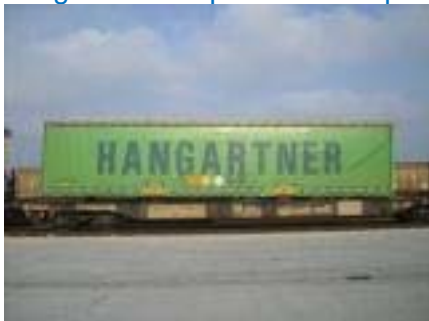
Le conteneur-citerne a été chargé sur un wagon porte-conteneurs, là aussi de même type. Ce type de wagon (appelé « wagon-kangourou ») est également utilisé pour le chargement de remorques.

Image 7 : Exemple de remorque chargée sur un wagon-kangourou

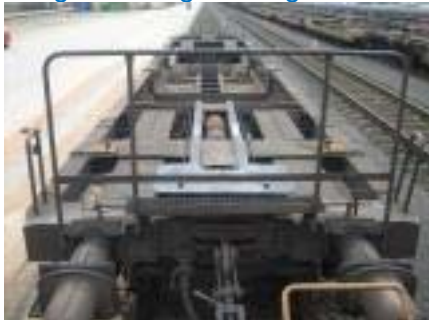
3. Cette construction pose manifestement problème pour le chargement de conteneurs-citernes. Dans ce cas précis, la distance entre la citerne et l'embase une fois le conteneur-citerne déposé sur le wagon porteur n'était que de 20 cm.

Image 8 : Wagon-kangourou de même type
