- RID: 2nd Session of the RID Committee of Experts' standing working group (Copenhagen, 18 to 22 November 2013)
- Subject: Report according to RID 1.8.5 of events that occurred on 4 May 2013 in Wetteren (Belgium) during the transport of dangerous goods

Transmitted by Belgium

Executive summary: Accident report according to RID 1.8.5.

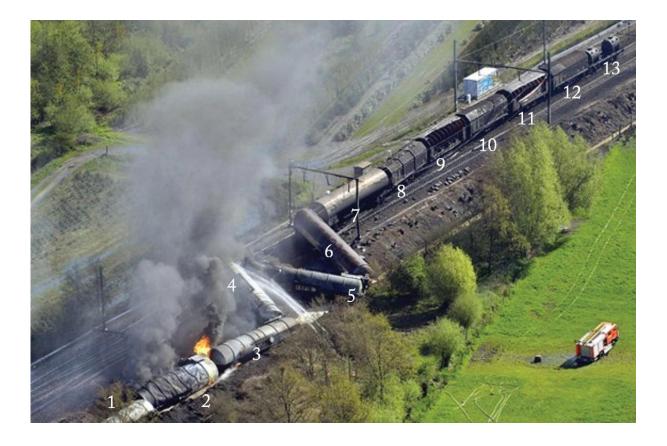
- 1. On Saturday 4 May 2013 at 01:58 am, a freight train (13 wagons 188 m 645 t) derailed over a point switch.
- 2. The first 6 wagons, 5 tank-wagons of acrylonitrile, stabilized (336/UN 1093) and 1 tank-wagon of butadienes, stabilized (239/UN 1010), derailed and overturned; 3 tanks carrying acrylonitrile ruptured and caught fire (wagons 1, 2 and 5).
- 3. The 7th tank-wagon (239/UN 1010) derailed but remained standing.

4. The cause of the incident was apparently the excessive speed of the train when passing over the point switch.
