INF. 7

Objet : Rapports sur des événements survenus pendant le transport de marchandises
dangereuses conformément à la section 1.8.5 du RID – Wetteren (Belgique), le
4 mai 2013

Transmis par la Belgique

Résumé analytique: Rapport d'accident survenu en Belgique le 04 mai 2013, conformément à
la section 1.8.5 du RID

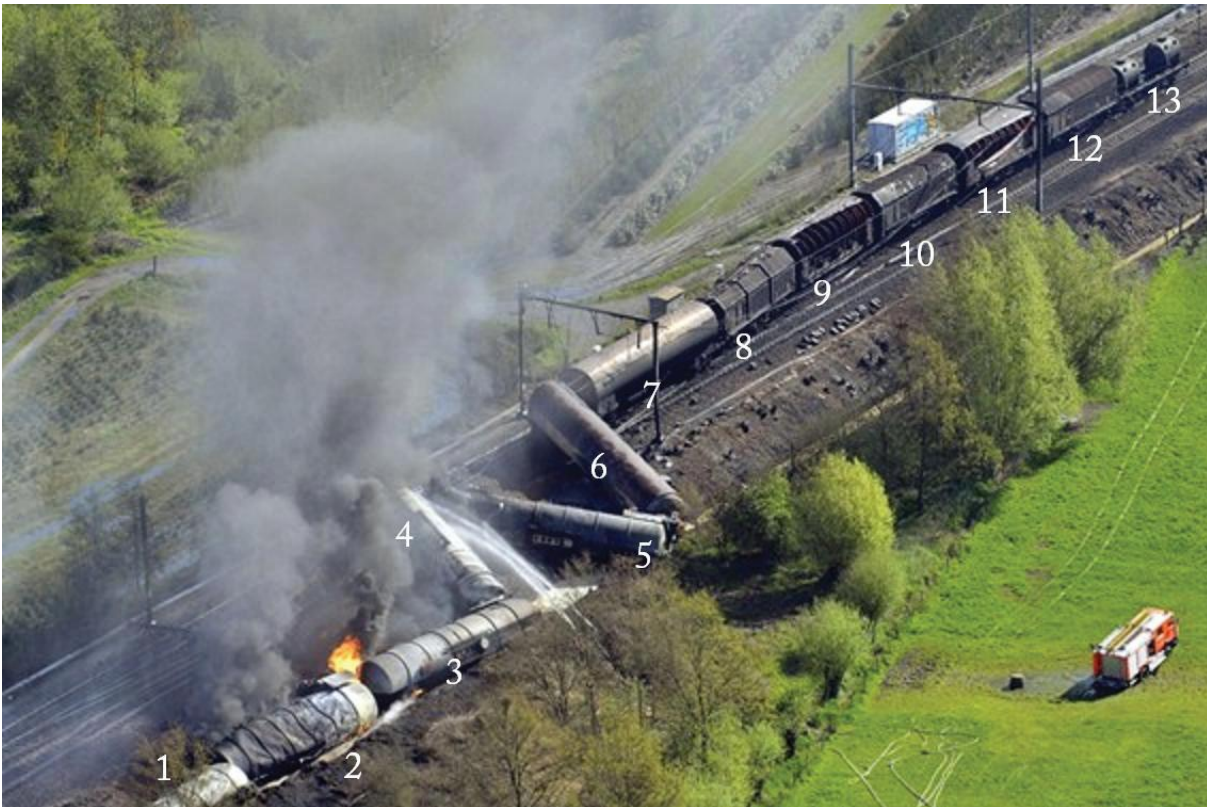
1. Le samedi 4 mai 2013 à 1.28 du matin, un train de marchandise (13 wagons, 188 m, 645 tonnes) a déraillé en passant sur un aiguillage.
2. Les 6 premiers wagons, 5 wagons-citernes d'acrylonitrile stabilisé (336/UN 1093) et 1 wagon-citerne de butadiène stabilisé (239/UN 1010), déraillent et se renversent ; 3 citernes d'acrylonitrile sont fissurées et prennent feu (les wagons 1, 2 et 5).

3. Le 7^{ème} wagon, un wagon-citerne de butadiène stabilisé (239/UN 1010), déraille mais reste debout.

4. L'accident serait dû à une vitesse trop élevée au moment de passer sur l'aiguillage.
